# Einschätzung von Durchlass-Bauwerken und Gefährdung des Fischotters

Aufnahme Nummer: 1937-009

Aufnahme-Datum: 19.10.2010

Gewässername: k.A.  
Lage: Parkentin Bartenshagen  
Straße: K 8  
Kreisstraße  
Todfunde: 0

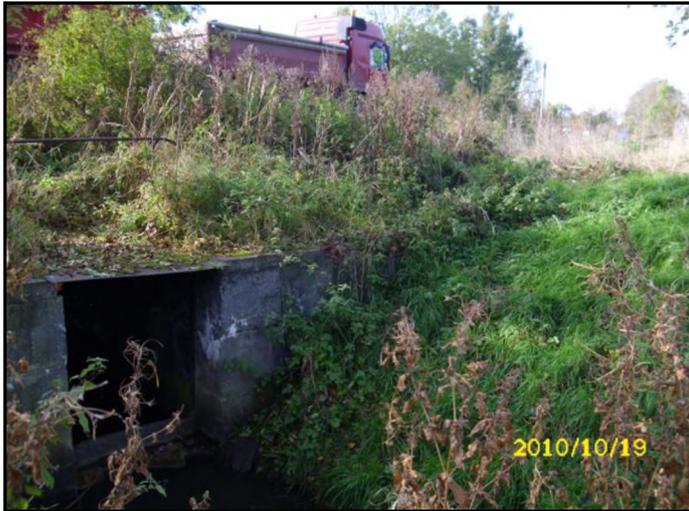
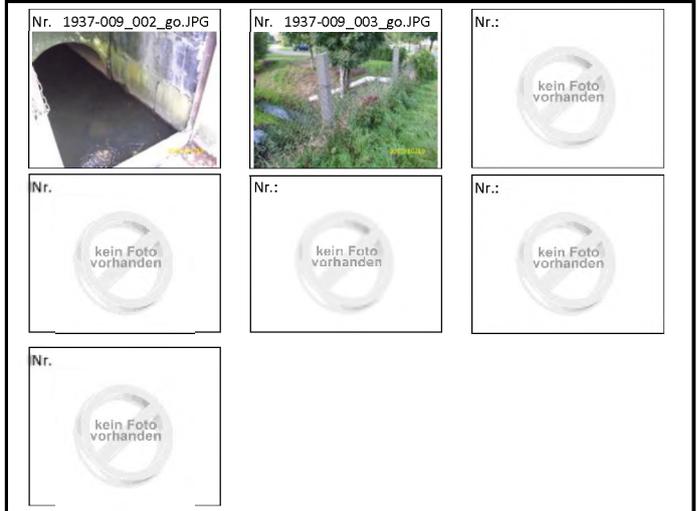
Nr.: 1937-009\_001\_go.JPG

sonstige Störfaktoren: Wehr/Stau ,Böschung ungünstig für wandernde Tiere (zum Gewässer steiler und tiefer als Böschung zur Straße).

Bedeutung im Habitatverbund: sehr hoch  
Verkehrsdichte: mittel  
Brückenindex: 0  
Durchlass-Tauglichkeit: ungeeignet

**Priorität Festlegung: oberste Priorität**

Geschwindigkeitsbegrenzung	<input type="checkbox"/>	Bermen an Ufer anbinden	<input type="checkbox"/>
Trockenröhre einbringen	<input checked="" type="checkbox"/>	Wiesenzufahrten verlegen	<input type="checkbox"/>
		Komplexmaßnahmen notwendig	<input type="checkbox"/>
