# Einschätzung von Durchlass-Bauwerken und Gefährdung des Fischotters

Aufnahme Nummer: 1937-010

Aufnahme-Datum: 19.10.2010

Gewässername: k.A.  
Lage: Parkentin Bartenshagen süd  
Straße: K 8  
Kreisstraße  
Todfunde: 0

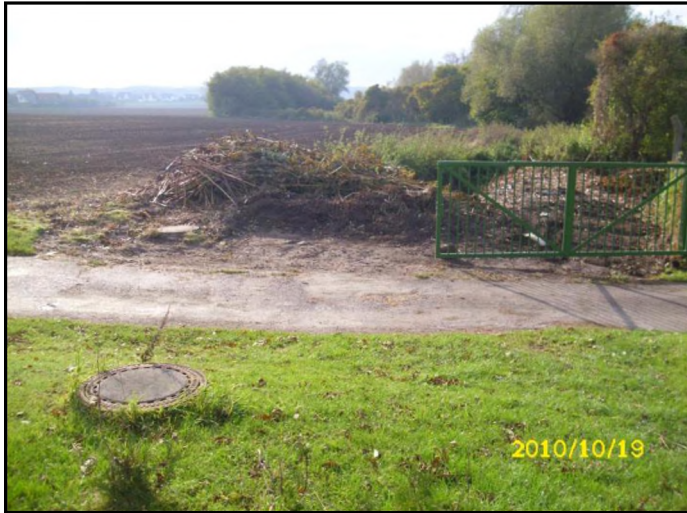
Nr.: 1937-010\_001\_go.JPG

Störfaktoren: Verrohrt , Böschung ungünstig für wandernde Tiere (zum Gewässer steiler und tiefer als Böschung zur Straße). ,  
Durchlass fehlt

Bedeutung im Habitatverbund: mittel  
Verkehrsdichte: mittel  
Brückenindex: 0  
Durchlass-Tauglichkeit: ungeeignet

**Priorität Festlegung: sehr hoch**

Geschwindigkeitsbegrenzung	<input type="checkbox"/>	Bermen an Ufer anbinden	<input type="checkbox"/>
Trockenröhre einbringen	<input checked="" type="checkbox"/>	Wiesenzufahrten verlegen	<input type="checkbox"/>
		Komplexmaßnahmen notwendig	<input type="checkbox"/>
