Einschätzung von Durchlass-Bauwerken und Gefährdung des Fischotters

Aufnahme Nummer: 1937-012

Aufnahme-Datum: 20.10.2010

Gewässername: k.A.
Lage: Bad Dob süd Bahn
Straße: k.A.
Gleisanlage
Totfunde: 0

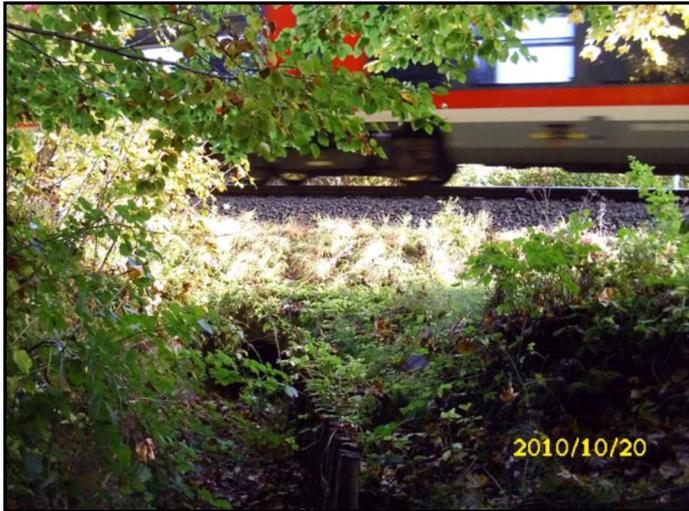
Nr.: 1937-012_001_go.JPG

Störfaktoren: Flutungsgefahr, Ungünstiges 'Länge zu Durchmesser'-Verhältnis

Bedeutung im Habitatverbund: mittel
Verkehrsdichte: gering
Brückenindex: 0,06
Durchlass-Tauglichkeit: ungeeignet

Geschwindigkeitsbegrenzung	<input type="checkbox"/>	Bermen an Ufer anbinden	<input type="checkbox"/>
Trockenröhre einbringen	<input checked="" type="checkbox"/>	Wiesenzufahrten verlegen	<input type="checkbox"/>
		Komplexmaßnahmen notwendig	<input type="checkbox"/>
