Einschätzung von Durchlass-Bauwerken und Gefährdung des Fischotters

Aufnahme Nummer: 1937-013

Aufnahme-Datum: 20.10.2010

Gewässername: Althöfer Bach
Lage: Bad Dob weiter süd Bahn
Straße: k.A.
Gleisanlage
Todfunde: 0

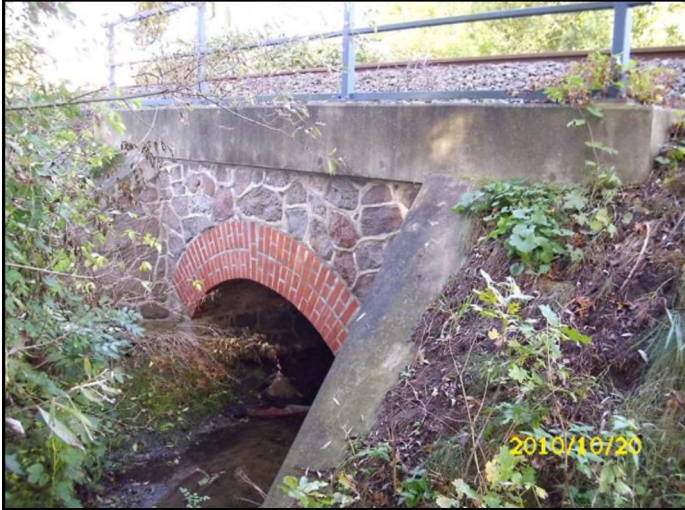
Nr.: 1937-013_001_go.JPG

Bach ist dynamisch und hat unter der Brücke 2 flache Sandbänke gebildet, die auch vom Fuchs und Kleinmarder als Berme benutzt werden.
