Einschätzung von Durchlass-Bauwerken und Gefährdung des Fischotters

Aufnahme Nummer: 1937-014

Aufnahme-Datum: 20.10.2010

Gewässername: k.A.
Lage: Hohenfelde Badenmühle
Straße: k.A.
sonstige Straße
Totfunde: 0

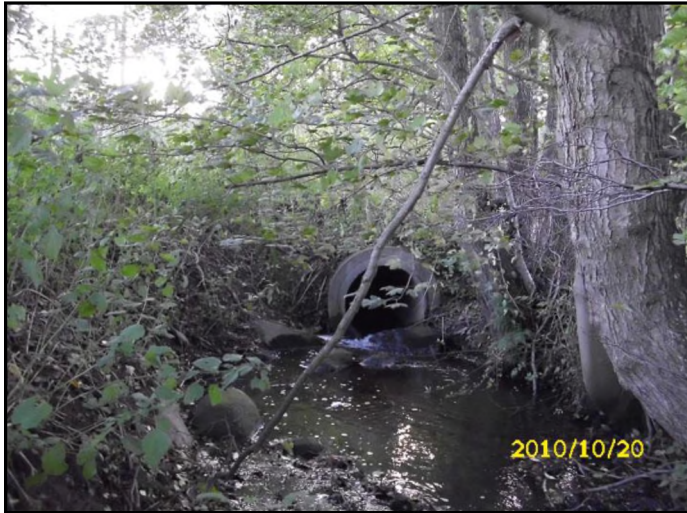
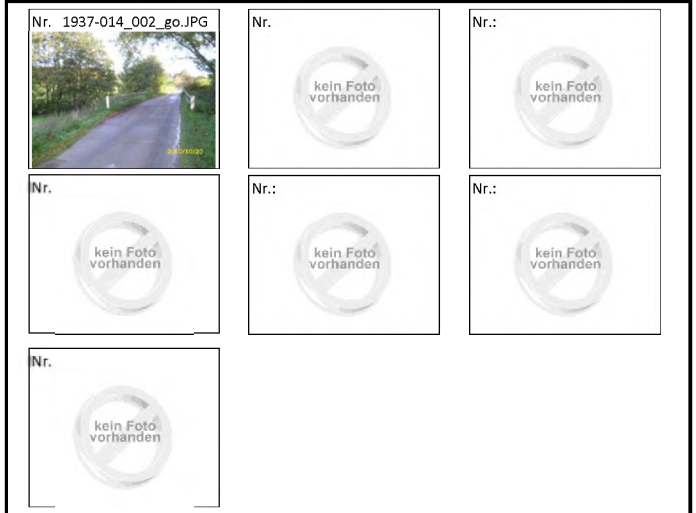
Nr.: 1937-014_001_go.JPG

Bedeutung im Habitatverbund: sehr hoch
Verkehrsdichte: mittel
Brückenindex: 0,048
Durchlass-Tauglichkeit: ungeeignet

Priorität Festlegung: oberste Priorität

Geschwindigkeitsbegrenzung	<input type="checkbox"/>	Bermen an Ufer anbinden	<input type="checkbox"/>
Trockenröhre einbringen	<input checked="" type="checkbox"/>	Wiesenzufahrten verlegen	<input type="checkbox"/>
		Komplexmaßnahmen notwendig	<input type="checkbox"/>
