Einschätzung von Durchlass-Bauwerken und Gefährdung des Fischotters

Aufnahme Nummer: 1937-015 Aufnahme-Datum: 20.10.2010

Gewässername: k.A.
Lage: Hohenfelde Ivendorf
Straße: L 13
Landesstraße
Totfunde: 0

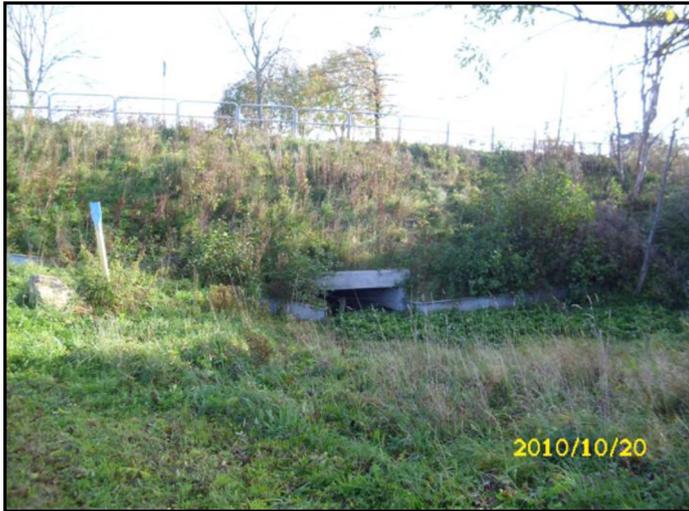
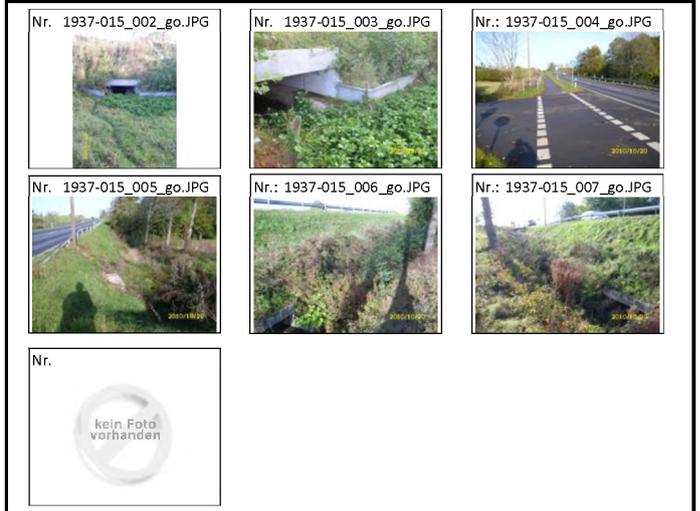
Nr.: 1937-015_001_go.JPG

sonstige Störfaktoren: Ungünstiges "Länge zu Durchmesser"-Verhältnis, Straßengraben offen mit Gewässer verbunden (in 1 oder mehr Richtungen). Gefahr, dass Otter diese Rinnen hochwandern und dann am Ende auf die Straße laufen.

Bedeutung im Habitatverbund: sehr hoch
Verkehrsdichte: mittel
Brückenindex: 0,067
Durchlass-Tauglichkeit: bedingt geeignet

Geschwindigkeitsbegrenzung	<input type="checkbox"/>	Bermen an Ufer anbinden	<input type="checkbox"/>
Trockenröhre einbringen	<input checked="" type="checkbox"/>	Wiesenzufahrten verlegen	<input type="checkbox"/>
		Komplexmaßnahmen notwendig	<input type="checkbox"/>

Durchlass in Hauszufahrt wichtig, weil sonst Gefahr, dass Tiere auf die Straße gelenkt werden. Prüfen, ob diese Art von Beton (im Durchlass) für Amphibien durchgängig ist (fester Krötenzaun ist vorhanden).
