Einschätzung von Durchlass-Bauwerken und Gefährdung des Fischotters

Aufnahme Nummer: 1937-017

Aufnahme-Datum: 20.10.2010

Gewässername: k.A.
Lage: Gorow
Straße: L 13
Landesstraße
Totfunde: 0

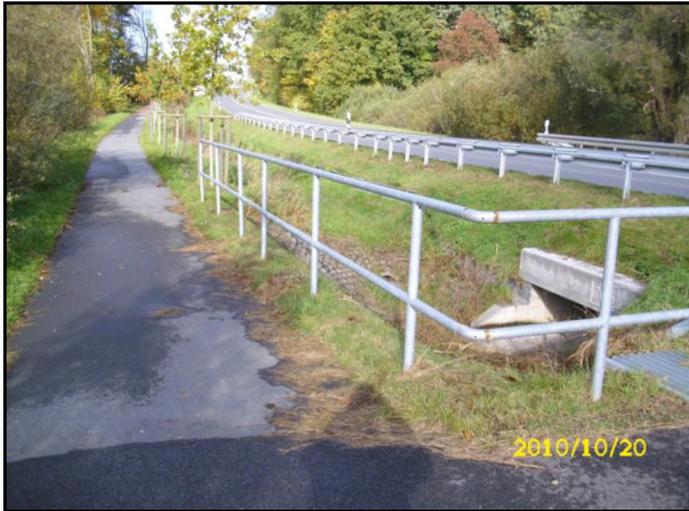
Nr.: 1937-017_001_go.JPG

sonstige Störfaktoren: Flutungsgefahr, Ungünstiges "Länge zu Durchmesser"-Verhältnis

Bedeutung im Habitatverbund: gering
Verkehrsdichte: mittel
Brückenindex: 0,086
Durchlass-Tauglichkeit: ungeeignet

Trockendurchlass hat ein ungünstiges Länge/Durchmesser-Verhältnis und ist als dauerhafte Lösung ungeeignet.

Geschwindigkeitsbegrenzung	<input type="checkbox"/>	Bermen an Ufer anbinden	<input type="checkbox"/>
Trockenröhre einbringen	<input checked="" type="checkbox"/>	Wiesenzufahrten verlegen	<input type="checkbox"/>
		Komplexmaßnahmen notwendig	<input type="checkbox"/>
