Einschätzung von Durchlass-Bauwerken und Gefährdung des Fischotters

Aufnahme Nummer: 1937-018

Aufnahme-Datum: 20.10.2010

Gewässername: k.A.
Lage: Clausdorf Schmiedeacker
Straße: L 13
Landesstraße
Todfunde: 0

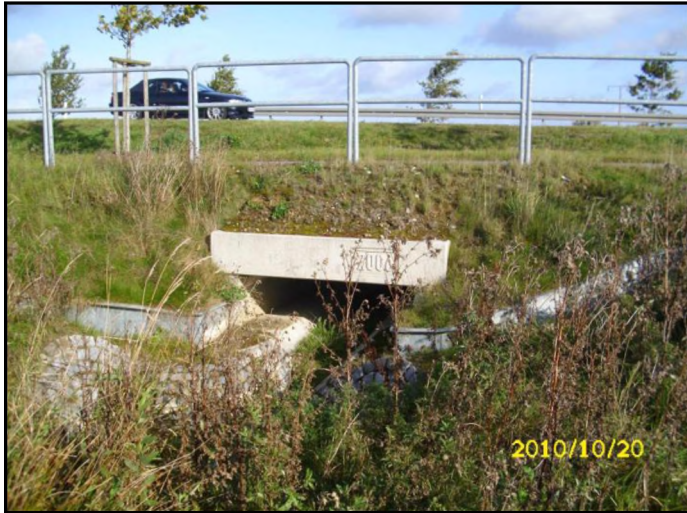
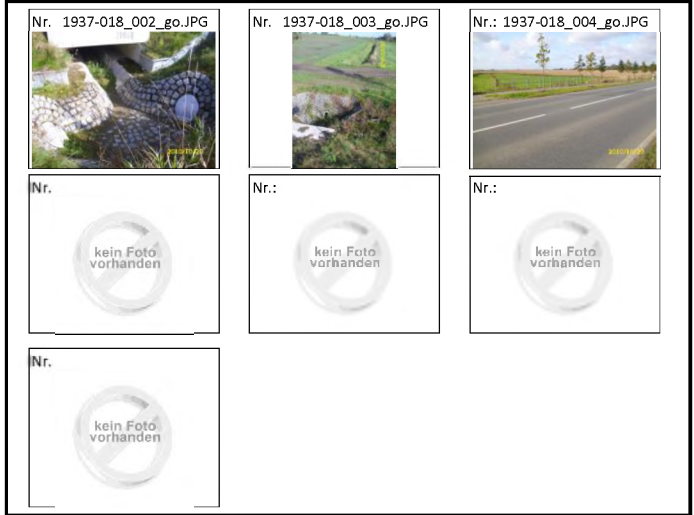
Nr.: 1937-018_001_go.JPG

Störfaktoren: Ungünstiges 'Länge zu Durchmesser'-Verhältnis , Zufahrt Wiese/Feld, der Otter aus dem Wasser und damit auf die Böschung und dichter an die Straße führt.

Trockendurchlass hat ein ungünstiges Länge/Durchmesser-Verhältnis und ist als dauerhafte Lösung ungeeignet.

Trennung Wehr Durchlass	<input type="checkbox"/>	keine notwendig	<input checked="" type="checkbox"/>
Installation oberhalb Wehr	<input type="checkbox"/>	Markierstruktur Steinsch	<input type="checkbox"/>
Installation unterhalb Wehr	<input type="checkbox"/>	Markierstruktur Ufersubstrat	<input type="checkbox"/>
Entfernung Rechen	<input type="checkbox"/>	Markierstruktur Laufbohle fest	<input type="checkbox"/>
Entfernung sonstige Hindernisse	<input type="checkbox"/>	Markierstruktur Laufbohle schwimmend	<input type="checkbox"/>
Kastendurchlass/Maul eins. Berme	<input type="checkbox"/>	Markierstruktur Podest	<input type="checkbox"/>
Kastendurchlass/Maul beids. Berme	<input checked="" type="checkbox"/>	Verrohrung öffnen	<input type="checkbox"/>
Markierstruktur einseitig	<input type="checkbox"/>	Leit-/Schutzzäune notwendig	<input type="checkbox"/>
Markierstruktur beidseitig	<input type="checkbox"/>	Leitstrukturen/-senken einrichten	<input type="checkbox"/>
