Einschätzung von Durchlass-Bauwerken und Gefährdung des Fischotters

Aufnahme Nummer: 1937-019

Aufnahme-Datum: 20.10.2010

Gewässername: k.A.
Lage: Heiligenhagen mitte
Straße: L 010
Landesstraße
Totfunde: 0

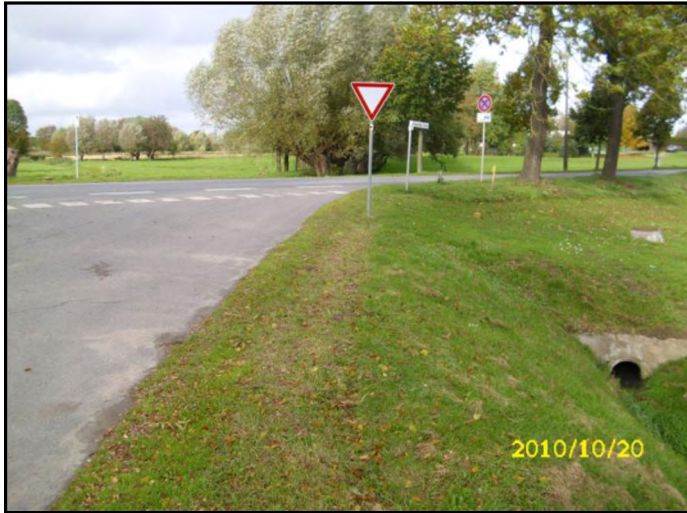
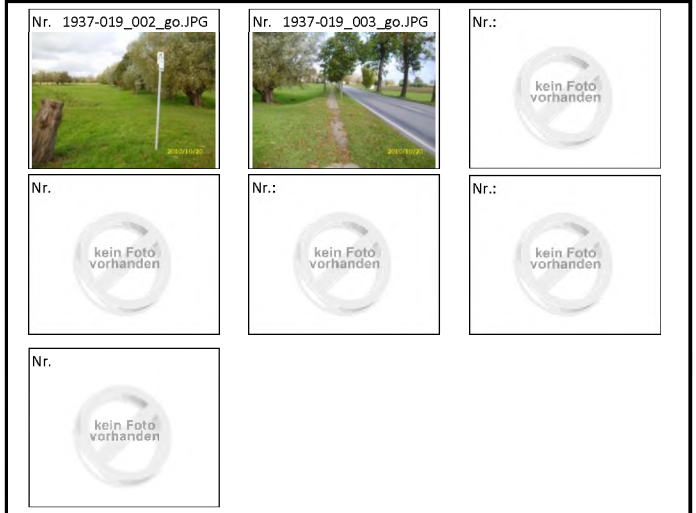
Nr.: 1937-019_001_go.JPG

Störfaktoren: Verrohrt, Böschung ungünstig für wandernde Tiere (zum Gewässer steiler und tiefer als Böschung zur Straße).

Bedeutung im Habitatverbund: gering
Verkehrsdichte: mittel
Brückenindex: 0
Durchlass-Tauglichkeit: ungeeignet

Geschwindigkeitsbegrenzung	<input type="checkbox"/>	Bermen an Ufer anbinden	<input type="checkbox"/>
Trockenröhre einbringen	<input checked="" type="checkbox"/>	Wiesenzufahrten verlegen	<input type="checkbox"/>
		Komplexmaßnahmen notwendig	<input type="checkbox"/>
