# Einschätzung von Durchlass-Bauwerken und Gefährdung des Fischotters

Aufnahme Nummer: 1937-020

Aufnahme-Datum: 20.10.2010

Gewässername: k.A.  
Lage: Heiligenhagen Waldrand  
Straße: L 010  
Landesstraße  
Totfunde: 0

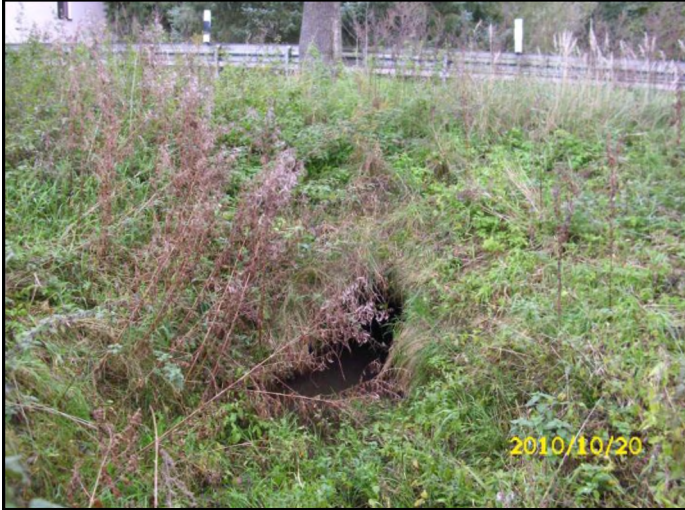
Nr.: 1937-020\_001\_go.JPG

Störfaktoren: Ungünstiges 'Länge zu Durchmesser'-Verhältnis , Turbulenzen oder Turbulenzengefahr nach Regen usw.

Straßengraben offen mit Gewässer verbunden (in 1 oder mehr Richtungen). Gefahr, dass Otter diese Rinnen hochwandern und dann am Ende auf die Straße laufen.

Bedeutung im Habitatverbund: mittel  
Verkehrsdichte: mittel  
Brückenindex: 0,09  
Durchlass-Tauglichkeit: ungeeignet

Geschwindigkeitsbegrenzung	<input type="checkbox"/>	Bermen an Ufer anbinden	<input type="checkbox"/>
Trockenröhre einbringen	<input checked="" type="checkbox"/>	Wiesenzufahrten verlegen	<input type="checkbox"/>
		Komplexmaßnahmen notwendig	<input type="checkbox"/>
