Einschätzung von Durchlass-Bauwerken und Gefährdung des Fischotters

Aufnahme Nummer: 1937-021

Aufnahme-Datum: 20.10.2010

Gewässername: k.A.
Lage: Püschow Waldrand
Straße: k.A.
sonstige Straße
Totfunde: 0

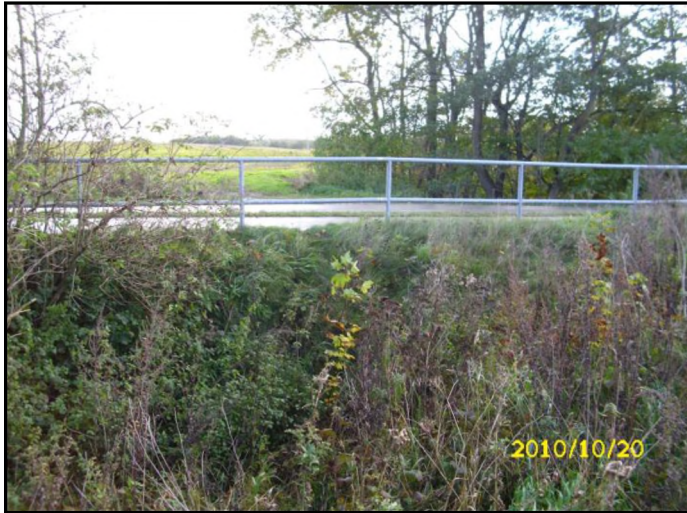
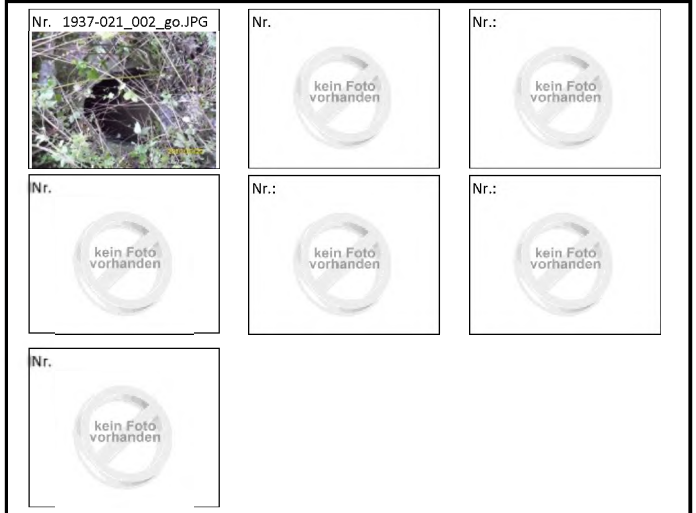
Nr.: 1937-021_001_go.JPG

Störfaktoren: Durchlass vollständig geflutet

Durchlass vollständig geflutet?

Bedeutung im Habitatverbund: mittel
Verkehrsdichte: mittel
Brückenindex: 0
Durchlass-Tauglichkeit: ungeeignet

Geschwindigkeitsbegrenzung	<input type="checkbox"/>	Bermen an Ufer anbinden	<input type="checkbox"/>
Trockenröhre einbringen	<input checked="" type="checkbox"/>	Wiesenzufahrten verlegen	<input type="checkbox"/>
		Komplexmaßnahmen notwendig	<input type="checkbox"/>
