Einschätzung von Durchlass-Bauwerken und Gefährdung des Fischotters

Aufnahme Nummer: 1937-022 Aufnahme-Datum: 21.10.2010

Gewässername: k.A.
Lage: Bad Doberan Sportplatz sw
Straße: k.A.
Gleisanlage
Totfunde: 0

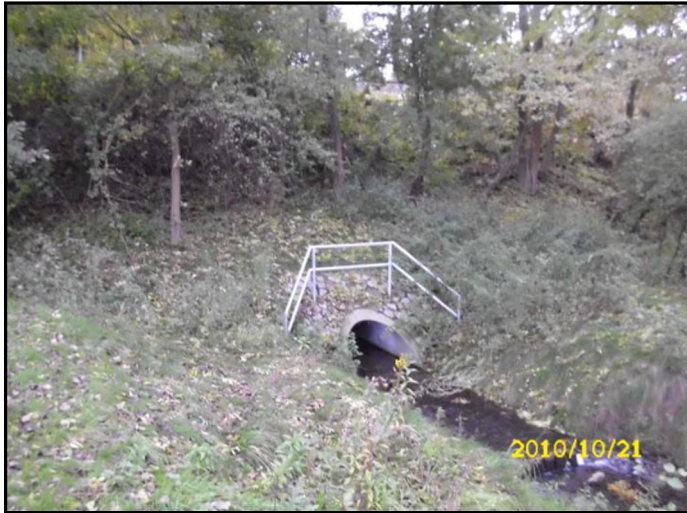
Nr.: 1937-022_001_go.JPG

Störfaktoren: Ungünstiges 'Länge zu Durchmesser'-Verhältnis , Turbulenzen oder Turbulenzengefahr nach Regen usw.

Uferlinie verengt oder wird vom Bauwerk unterbrochen

Bedeutung im Habitatverbund: mittel
Verkehrsdichte: gering
Brückenindex: 0,09
Durchlass-Tauglichkeit: ungeeignet

Geschwindigkeitsbegrenzung	<input type="checkbox"/>	Bermen an Ufer anbinden	<input type="checkbox"/>
Trockenröhre einbringen	<input checked="" type="checkbox"/>	Wiesenzufahrten verlegen	<input type="checkbox"/>
		Komplexmaßnahmen notwendig	<input type="checkbox"/>
