# Einschätzung von Durchlass-Bauwerken und Gefährdung des Fischotters

Aufnahme Nummer: 1937-023

Aufnahme-Datum: 21.10.2010

Gewässername: k.A.  
Lage: Bad Doberan sw  
Straße: K 62  
Kreisstraße  
Todfunde: 0

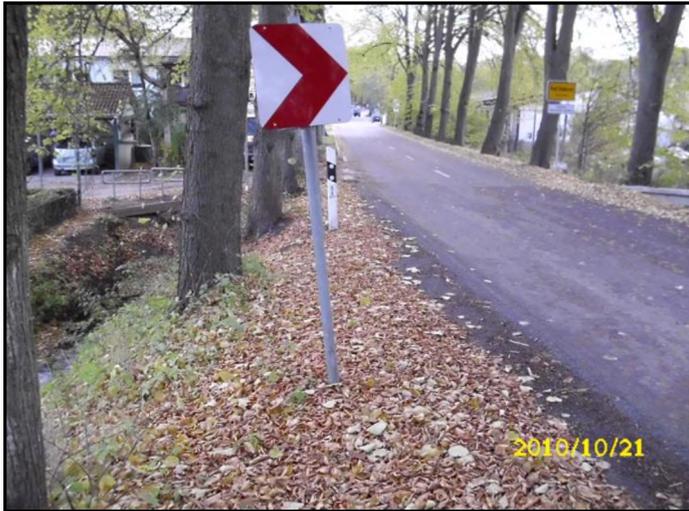
Nr.: 1937-023\_001\_go.JPG

Knick im Gewässerverlauf. Gefahr, dass Otter den kürzesten Weg wählen

Bedeutung im Habitatverbund: gering  
Verkehrsdichte: mittel  
Brückenindex: 0  
Durchlass-Tauglichkeit: ungeeignet

Geschwindigkeitsbegrenzung	<input type="checkbox"/>	Bermen an Ufer anbinden	<input type="checkbox"/>
Trockenröhre einbringen	<input checked="" type="checkbox"/>	Wiesenzufahrten verlegen	<input type="checkbox"/>
		Komplexmaßnahmen notwendig	<input type="checkbox"/>
