Einschätzung von Durchlass-Bauwerken und Gefährdung des Fischotters

Aufnahme Nummer: 1937-024

Aufnahme-Datum: 21.10.2010

Gewässername: k.A.
Lage: Stülow bahn w
Straße: k.A.
Gleisanlage
Todfunde: 0

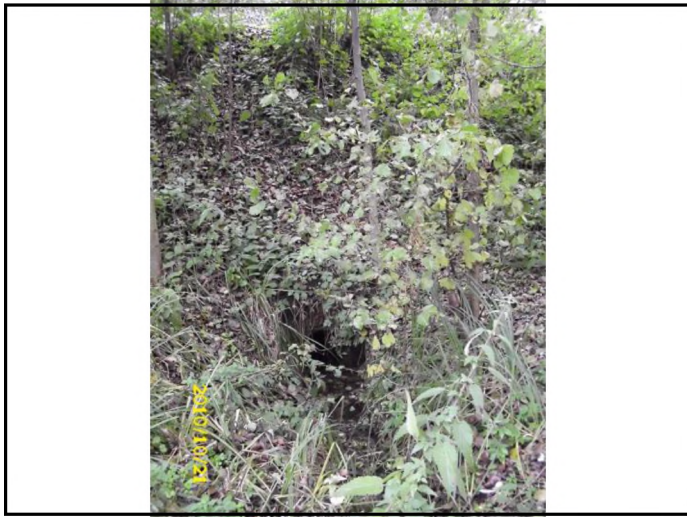
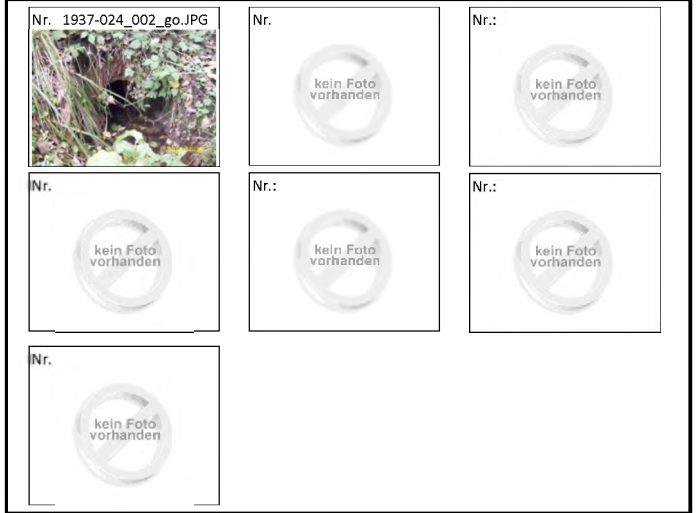
Nr.: 1937-024_001_go.JPG

Störfaktoren: Flutungsgefahr, Straßengraben offen mit Gewässer verbunden (in 1 oder mehr Richtungen). Gefahr, dass Otter diese Rinnen hochwandern und dann am Ende auf die Straße laufen.

Ungünstiges 'Länge zu Durchmesser'-Verhältnis

Bedeutung im Habitatverbund: gering
Verkehrsdichte: gering
Brückenindex: 0,012
Durchlass-Tauglichkeit: ungeeignet

Geschwindigkeitsbegrenzung	<input type="checkbox"/>	Bermen an Ufer anbinden	<input type="checkbox"/>
Trockenröhre einbringen	<input checked="" type="checkbox"/>	Wiesenzufahrten verlegen	<input type="checkbox"/>
		Komplexmaßnahmen notwendig	<input type="checkbox"/>
