Einschätzung von Durchlass-Bauwerken und Gefährdung des Fischotters

Aufnahme Nummer: 1937-025 Aufnahme-Datum: 21.10.2010

Gewässername: k.A.
Lage: Stülow bahn o
Straße: k.A.
Gleisanlage
Totfunde: 0

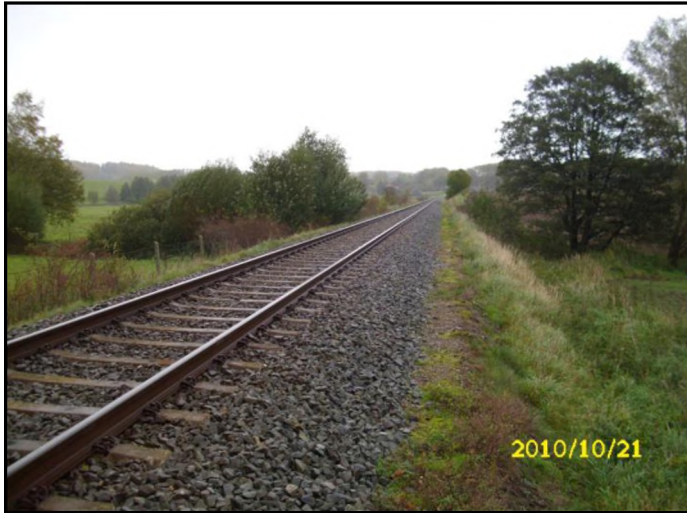
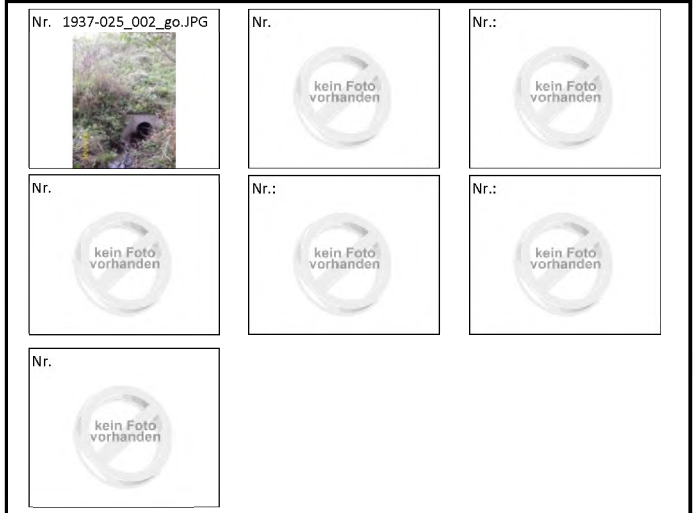
Nr.: 1937-025_001_go.JPG

Störfaktoren: Flutungsgefahr, Straßengraben offen mit Gewässer verbunden (in 1 oder mehr Richtungen). Gefahr, dass Otter diese Rinnen hochwandern und dann am Ende auf die Straße laufen.

Ungünstiges 'Länge zu Durchmesser'-Verhältnis

Bedeutung im Habitatverbund: gering
Verkehrsdichte: gering
Brückenindex: 0,013
Durchlass-Tauglichkeit: ungeeignet

| Kastendurchlass/Maul eins. Berme | <input checked="" type="checkbox"/> | Markierstruktur Podest | <input type="checkbox"/> |
| Trockenröhre einbringen | <input checked="" type="checkbox"/> | Wiesenzufahrten verlegen | <input type="checkbox"/> |
