Einschätzung von Durchlass-Bauwerken und Gefährdung des Fischotters

Aufnahme Nummer: 1937-026

Aufnahme-Datum: 21.10.2010

Gewässername: k.A.
Lage: Reddelich Bahn
Straße: k.A.
Gleisanlage
Totfunde: 0

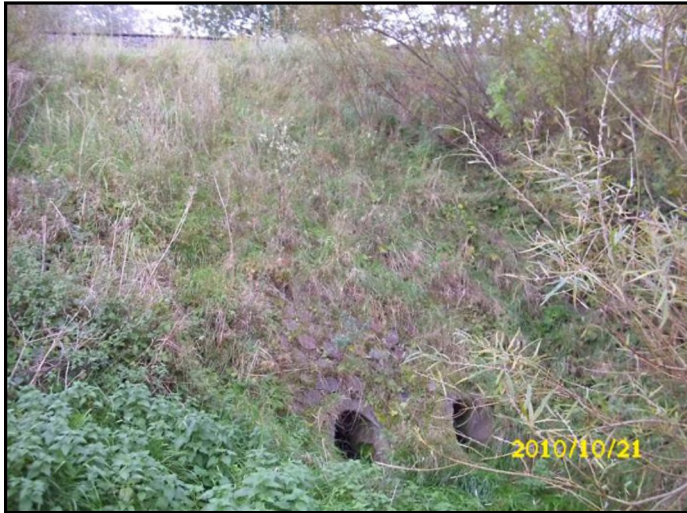
Nr.: 1937-026_001_go.JPG

Störfaktoren: Flutungsgefahr, Ungünstiges 'Länge zu Durchmesser'-Verhältnis

Bedeutung im Habitatverbund: gering
Verkehrsdichte: gering
Brückenindex: 0,011
Durchlass-Tauglichkeit: ungeeignet

Geschwindigkeitsbegrenzung	<input type="checkbox"/>	Bermen an Ufer anbinden	<input type="checkbox"/>
Trockenröhre einbringen	<input checked="" type="checkbox"/>	Wiesenzufahrten verlegen	<input type="checkbox"/>
		Komplexmaßnahmen notwendig	<input type="checkbox"/>
