Einschätzung von Durchlass-Bauwerken und Gefährdung des Fischotters

Aufnahme Nummer: 1937-027

Aufnahme-Datum: 21.10.2010

Gewässername: k.A.
Lage: Reddelich Nord
Straße: K 3
Kreisstraße
Todfunde: 0

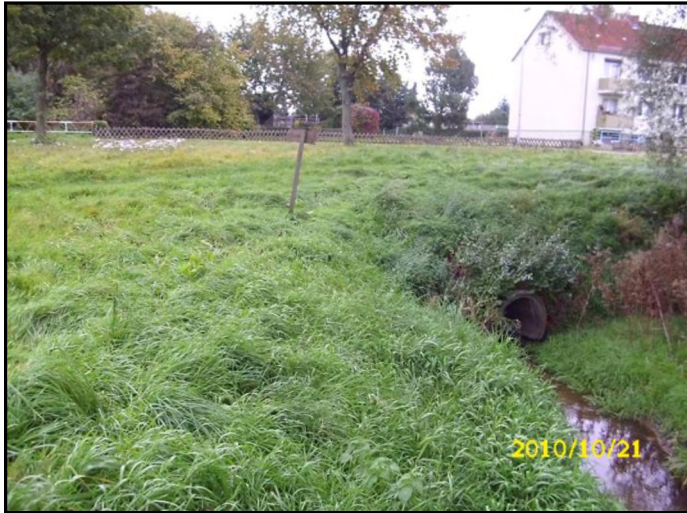
Nr.: 1937-027_001_go.JPG

Im Rohr wird ein Stau/Sohlabsturz vermutet.

Geschwindigkeitsbegrenzung	<input type="checkbox"/>	Bermen an Ufer anbinden	<input type="checkbox"/>
Trockenröhre einbringen	<input checked="" type="checkbox"/>	Wiesenzufahrten verlegen	<input type="checkbox"/>
		Komplexmaßnahmen notwendig	<input type="checkbox"/>
