Einschätzung von Durchlass-Bauwerken und Gefährdung des Fischotters

Aufnahme Nummer: 1937-028

Aufnahme-Datum: 26.10.2010

Gewässername: Hellbach
Lage: nördl. Gerdshagen verr.Graben
Straße: L 11
Landesstraße
Totfunde: 0

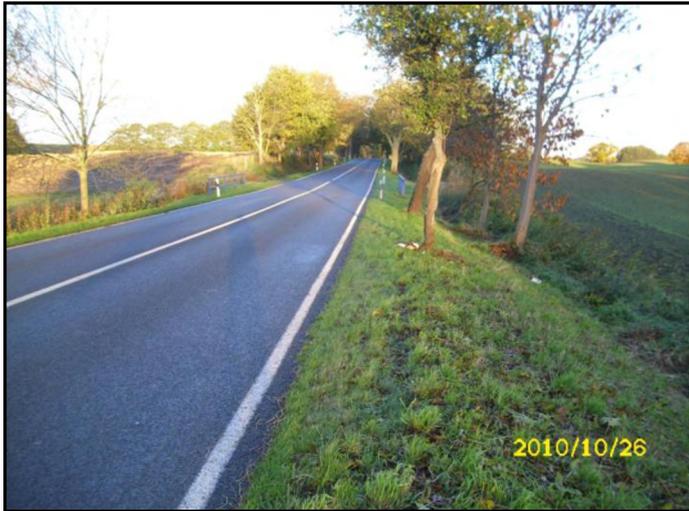
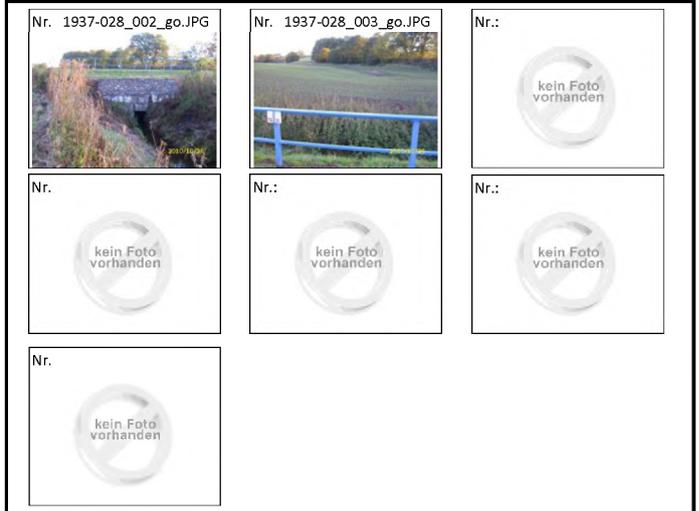
Nr.: 1937-028_001_go.JPG

Störfaktoren: Verrohrt , Straßengraben offen mit Gewässer verbunden (in 1 oder mehr Richtungen). Gefahr, dass Otter diese Rinnen hochwandern und dann am Ende auf die Straße laufen.

Bedeutung im Habitatverbund: mittel
Verkehrsdichte: mittel
Brückenindex: 0
Durchlass-Tauglichkeit: ungeeignet

Geschwindigkeitsbegrenzung	<input type="checkbox"/>	Bermen an Ufer anbinden	<input checked="" type="checkbox"/>
Trockenröhre einbringen	<input checked="" type="checkbox"/>	Wiesenzufahrten verlegen	<input type="checkbox"/>
		Komplexmaßnahmen notwendig	<input type="checkbox"/>
