# Einschätzung von Durchlass-Bauwerken und Gefährdung des Fischotters

Aufnahme Nummer: 1937-029 Aufnahme-Datum: 20.10.2010

Gewässername: k.A.  
Lage: Püschow Dorfrand  
Straße: k.A.  
sonstige Straße  
Totfunde: 0

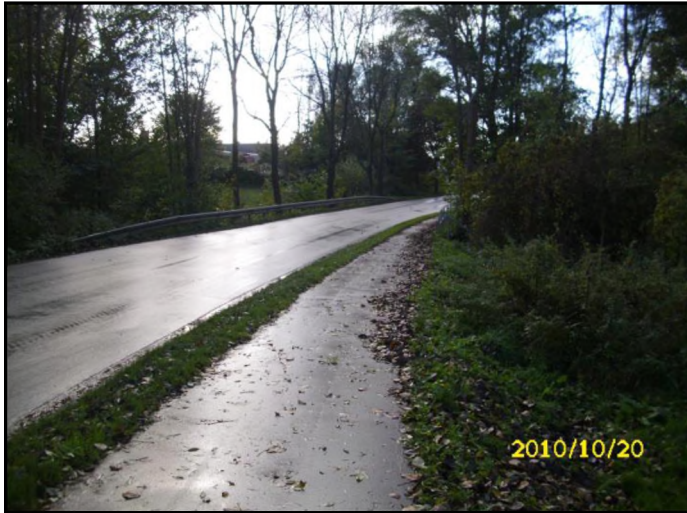
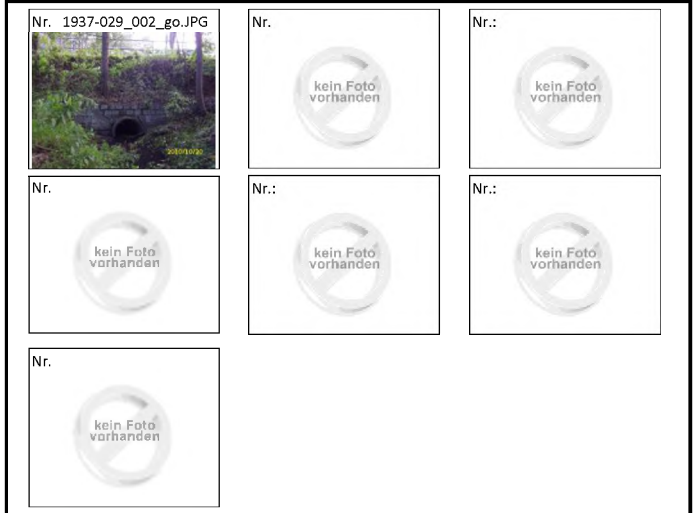
Nr.: 1937-029\_001\_go.JPG

Bedeutung im Habitatverbund: sehr hoch  
Verkehrsdichte: mittel  
Brückenindex: 0,053  
Durchlass-Tauglichkeit: ungeeignet

Geschwindigkeitsbegrenzung	<input type="checkbox"/>	Bermen an Ufer anbinden	<input type="checkbox"/>
Trockenröhre einbringen	<input checked="" type="checkbox"/>	Wiesenzufahrten verlegen	<input type="checkbox"/>
		Komplexmaßnahmen notwendig	<input type="checkbox"/>
