# Einschätzung von Durchlass-Bauwerken und Gefährdung des Fischotters

Aufnahme Nummer: 1938-001

Aufnahme-Datum: 12.10.2010

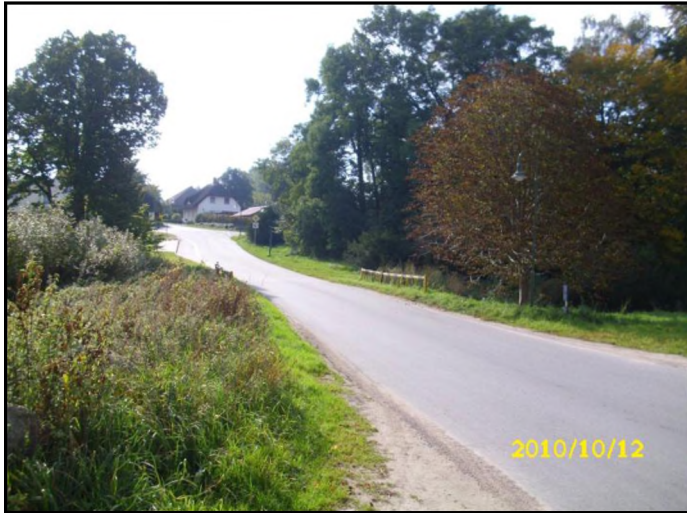
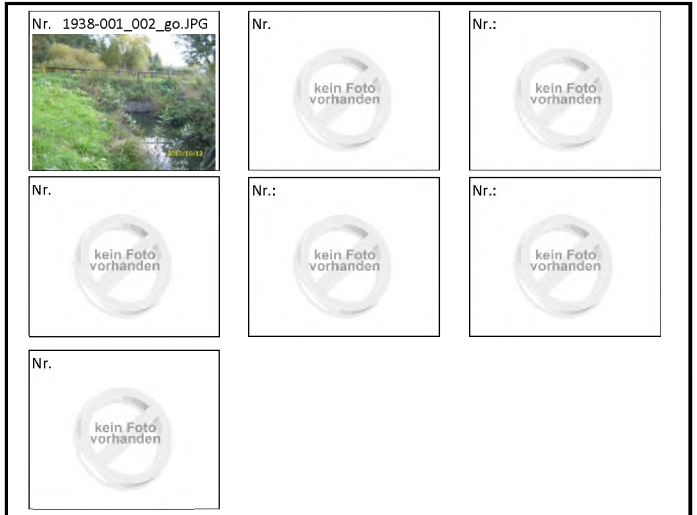
Nr.: 1938-001\_001\_go.JPG

Störfaktoren: DL vollständig geflutet, Böschung ungünstig für wandernde Tiere (zum Gewässer steiler und tiefer als Böschung zur Straße).

Ungünstiges "Länge zu Durchmesser"-Verhältnis

Durchlass vollständig geflutet?

Bedeutung im Habitatverbund: mittel  
Verkehrsdichte: mittel  
Brückenindex: 0  
Durchlass-Tauglichkeit: ungeeignet

Geschwindigkeitsbegrenzung	<input type="checkbox"/>	Bermen an Ufer anbinden	<input type="checkbox"/>
Trockenröhre einbringen	<input checked="" type="checkbox"/>	Wiesenzufahrten verlegen	<input type="checkbox"/>
		Komplexmaßnahmen notwendig	<input type="checkbox"/>
