Einschätzung von Durchlass-Bauwerken und Gefährdung des Fischotters

Aufnahme Nummer: 1938-002 Aufnahme-Datum: 12.10.2010 Gewässername: Warnow(tal) A20-Warnowtalbrücke Lage: Straße: A 20 Autobahn Todfunde: Gewässerstruktur Gewässertyp: Vorfluter Gewässerbreite [m]: 50 Gewässertiefe [m]: 2 Gewässerverlauf: gewunden Gewässer-Profil: k.A. beidseitig strukturiert Fließgeschwindigkeit: ruhig fließend Uferbefestigung: Röhrichtsaum oder Hochstaudenflur. Störfaktoren: sonstige keine sonstige Störfaktoren: Straßengraben offen mit Gewässer verbunden (in 1 oder mehr Richtungen). Gefahr, dass Otter diese Rinnen hochwandern und dann am Ende auf die Straße laufen. Durchlass vollständig geflutet? Brückenstruktur Pfeilerbrücke Durchlaß Durchmesser: Brückentyp: k.A. Lichte Breite [m]: 925 Lichte Höhe [m]: Brückenlänge [m]: 26 Bermen-Anzahl: beidseitig Bermenform: DU natur DU natur Bermen-Neigung: 0-15° Bermen-Breite [m]: 505 0-15° 370 Bermen-Verfügbar: bei extremen Hochwa bei extremen Hochwa Straßenstruktur Gewässer-Straßen-Verlauf: Gewässer kreuzt Feuchtgebiet 22 Straßenbreite: Straßenführung: k.A.

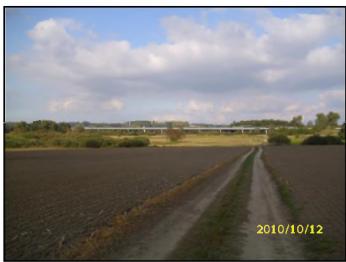
Nr.: 1938-002_001_go.JPG

Baustraße verleitet, wie an allen anderen A20-Talbrücken, zum Talrand und damit zur A20.
