# Einschätzung von Durchlass-Bauwerken und Gefährdung des Fischotters

Aufnahme Nummer: 1938-003

Aufnahme-Datum: 13.10.2010

Gewässername: Oberwarnow  
Lage: Ro. Brinkmdorf oberwarnow Bahn  
Straße: k.A.  
Gleisanlage  
Todfunde: 0

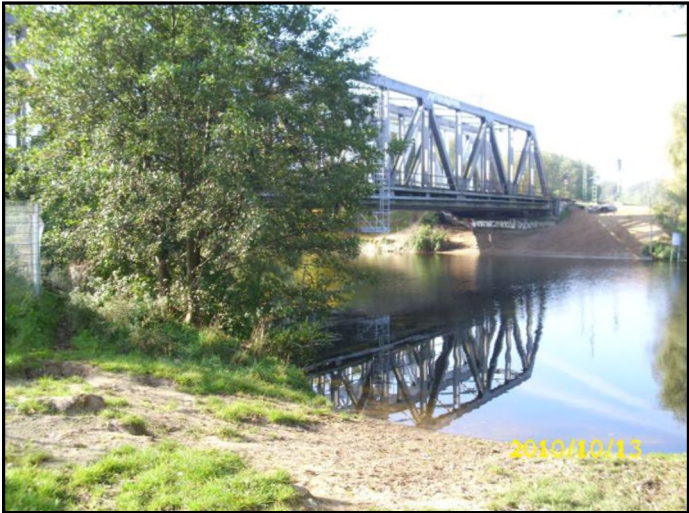
Nr.: 1938-003\_001\_go.JPG

sonstige Störfaktoren: Bebauung und Zaun auf rechtes Ufer Glasscherben

| Installation unterhalb Wehr | <input type="checkbox"/> | Markierstruktur Ufersubstrat | <input checked="" type="checkbox"/> |
| Kastendurchlass/Maul beids. Berme | <input checked="" type="checkbox"/> | Verrohrung öffnen | <input type="checkbox"/> |
| Markierstruktur einseitig | <input type="checkbox"/> | Leit-/Schutzzäune notwendig | <input checked="" type="checkbox"/> |
