Einschätzung von Durchlass-Bauwerken und Gefährdung des Fischotters

Aufnahme Nummer: 1938-004 Aufnahme-Datum: 13.10.2010

Gewässername: k.A.
Lage: Ro. Brinkmdorf kasebohm wiesen
Straße: B 103
Bundesstraße
Todfunde: 0

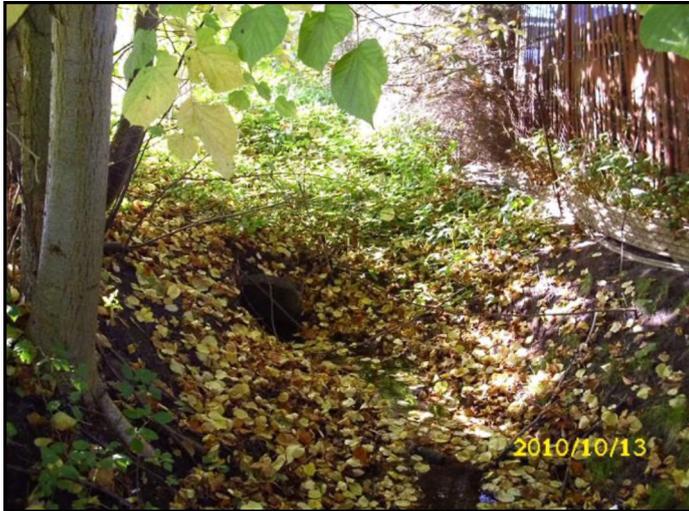
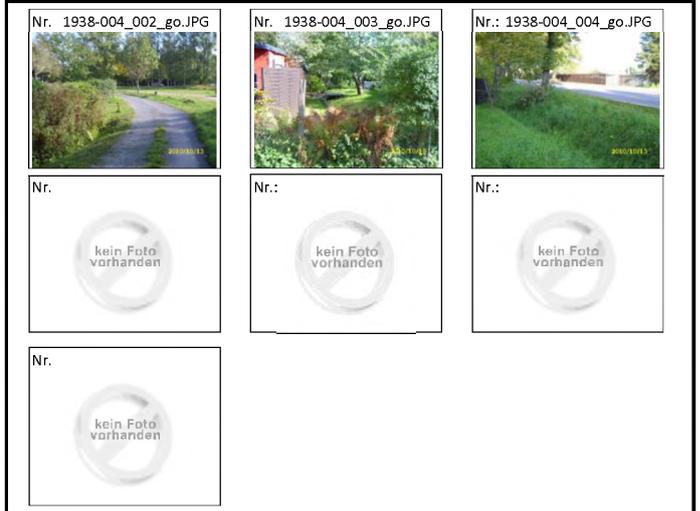
Nr.: 1938-004_001_go.JPG

sonstige Störfaktoren: DL vollständig geflutet, Sohlschwelle

Durchlass vollständig geflutet?

Bedeutung im Habitatverbund: mittel
Verkehrsdichte: hoch
Brückenindex: 0
Durchlass-Tauglichkeit: ungeeignet

Wasser wird parallel zur Straße über dem Straßengraben abgeführt.

Geschwindigkeitsbegrenzung	<input type="checkbox"/>	Bermen an Ufer anbinden	<input type="checkbox"/>
Trockenröhre einbringen	<input checked="" type="checkbox"/>	Wiesenzufahrten verlegen	<input type="checkbox"/>
		Komplexmaßnahmen notwendig	<input type="checkbox"/>
