Einschätzung von Durchlass-Bauwerken und Gefährdung des Fischotters

Aufnahme Nummer: 1938-005 Aufnahme-Datum: 13.10.2010

Gewässername: Carbäk
Lage: Ro. Brinkmdorf Carbäk
Straße: B 103
Bundesstraße
Todfunde: 0

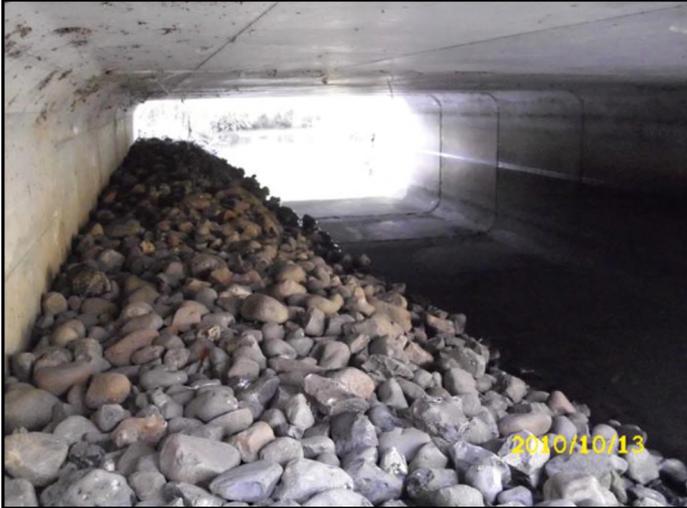
Nr.: 1938-005_001_go.JPG

Störfaktoren: Flutungsgefahr , Böschung ungünstig für wandernde Tiere (zum Gewässer steiler und tiefer als Böschung zur Straße) , Ungünstiges 'Länge zu Durchmesser'-Verhältnis

Uferlinie verengt oder wird vom Bauwerk unterbrochen

Bei Hochwasser ist der Durchlass geflutet. Eine neue Brücke muss deshalb höher gebaut werden.
