Einschätzung von Durchlass-Bauwerken und Gefährdung des Fischotters

Aufnahme Nummer: 1938-006 Aufnahme-Datum: 13.10.2010

Gewässername: Unterwarnow
Lage: Ro. Dierkow Unterwarnow Straßenbahnbrücke
Straße: k.A.
Gleisanlage
Todfunde: 0

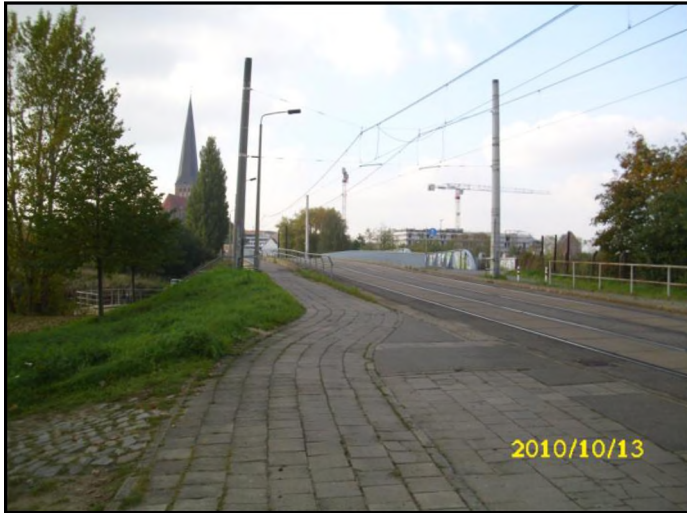
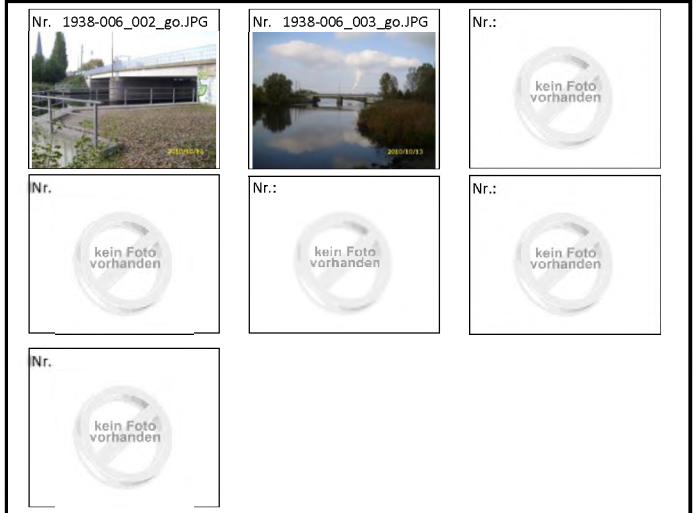
Nr.: 1938-006_001_go.JPG

Störfaktoren: Berme fehlt

Uferlinie verengt oder wird vom Bauwerk unterbrochen

Bedeutung im Habitatverbund: sehr hoch
Verkehrsdichte: gering
Brückenindex: 4,773
Durchlass-Tauglichkeit: bedingt geeignet
