Einschätzung von Durchlass-Bauwerken und Gefährdung des Fischotters

Aufnahme Nummer: 1938-008 Aufnahme-Datum: 13.10.2010

Gewässername: Mühlgraben
Lage: Ro.sö der Altstadt Mühlgraben
Straße: Mühlendamm
sonstige Straße
Todfunde: 2

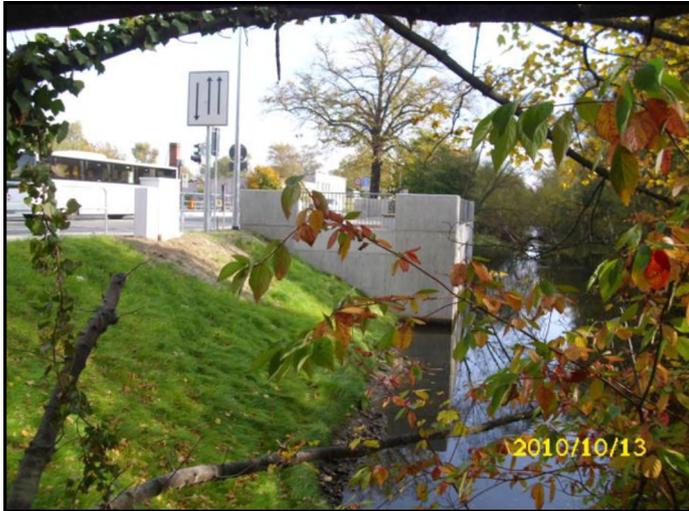
Nr.: 1938-008_001_go.JPG

Störfaktoren: Wehr/Stau , Durchlass vollständig geflutet

Knick im Gewässerverlauf. Gefahr, dass Otter den kürzesten Weg wählen , Turbulenzen oder Turbulenzengefahr nach Regen usw.

sonstige Störfaktoren: Uferlinie verengt oder wird vom Bauwerk unterbrochen

Bedeutung im Habitatverbund: sehr hoch
Verkehrsdichte: hoch
Brückenindex: 0
Durchlass-Tauglichkeit: ungeeignet

Otterschutzmaßnahmen hätten beim Neubau berücksichtigt werden müssen. Insbesondere, weil für den Bereich Warnow-Mühlendamm mehrere Totfunde vorliegen.

Trennung Wehr Durchlass	<input type="checkbox"/>	keine notwendig	<input type="checkbox"/>
Installation oberhalb Wehr	<input type="checkbox"/>	Markierstruktur Steinsch	<input type="checkbox"/>
Installation unterhalb Wehr	<input type="checkbox"/>	Markierstruktur Ufersubstrat	<input type="checkbox"/>
Entfernung Rechen	<input type="checkbox"/>	Markierstruktur Laufbohle fest	<input type="checkbox"/>
Entfernung sonstige Hindernisse	<input type="checkbox"/>	Markierstruktur Laufbohle schwimmend	<input type="checkbox"/>
Kastendurchlass/Maul eins. Berme	<input type="checkbox"/>	Markierstruktur Podest	<input type="checkbox"/>
Kastendurchlass/Maul beids. Berme	<input checked="" type="checkbox"/>	Verrohrung öffnen	<input type="checkbox"/>
Markierstruktur einseitig	<input type="checkbox"/>	Leit-/Schutzzäune notwendig	<input type="checkbox"/>
Markierstruktur beidseitig	<input type="checkbox"/>	Leitstrukturen/ -senken einrichten	<input checked="" type="checkbox"/>

Geschwindigkeitsbegrenzung	<input type="checkbox"/>	Bermen an Ufer anbinden	<input type="checkbox"/>
Trockenröhre einbringen	<input type="checkbox"/>	Wiesenzufahrten verlegen	<input type="checkbox"/>
		Komplexmaßnahmen notwendig	<input checked="" type="checkbox"/>
