Einschätzung von Durchlass-Bauwerken und Gefährdung des Fischotters

Aufnahme Nummer: 1938-011

Aufnahme-Datum: 15.10.2010

Gewässername: k.A.
Lage: Dalwitzhof (Ro. Süd) Bahn
Straße: k.A.
Gleisanlage
Totfunde: 0

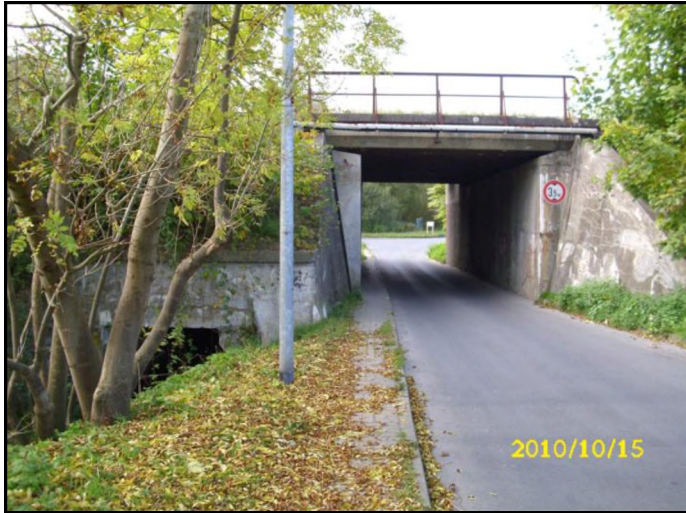
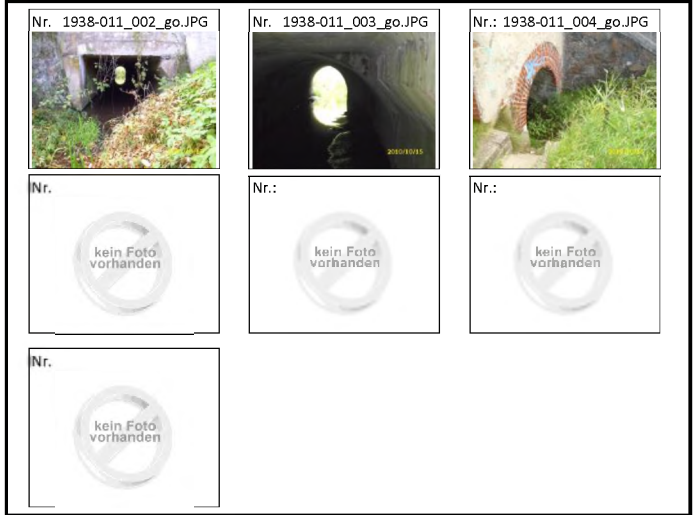
Nr.: 1938-011_001_go.JPG

Störfaktoren: Ungünstiges 'Länge zu Durchmesser'-Verhältnis

Bedeutung im Habitatverbund: mittel
Verkehrsdichte: gering
Brückenindex: 0,095
Durchlass-Tauglichkeit: ungeeignet

Parallel zum Gewässer verläuft ein regelmäßig (Klasse 4) befahrener Weg. Gefahr besteht, dass Otter aussteigen und bequem über die Straße weiter wechseln.
