# Einschätzung von Durchlass-Bauwerken und Gefährdung des Fischotters

Aufnahme Nummer: 1938-012 Aufnahme-Datum: 15.10.2010

Gewässername: k.A.  
Lage: Dalwitzhof Kleingärten (Ro. Süd) Bahn  
Straße: k.A.  
Gleisanlage  
Totfunde: 0

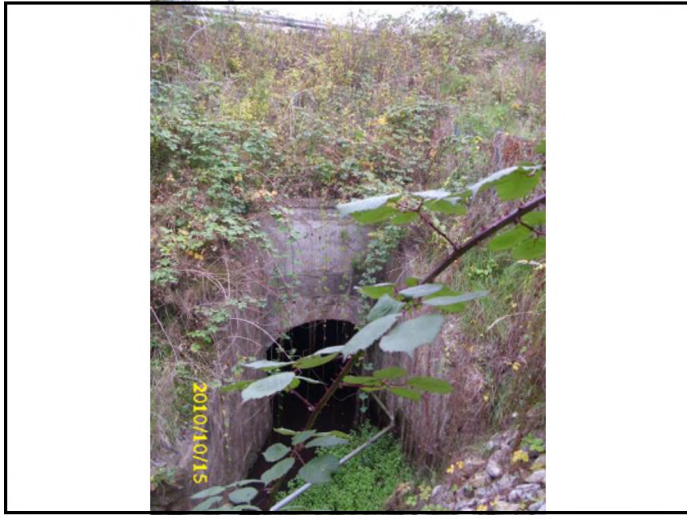
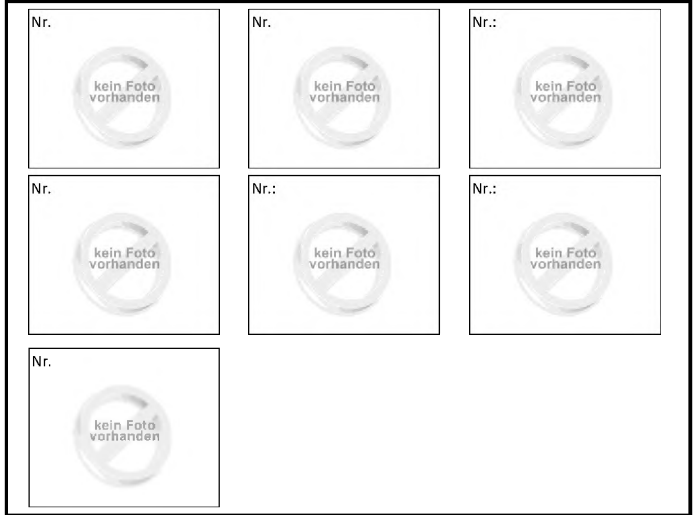
Nr.: 1938-012\_001\_go.JPG

Bedeutung im Habitatverbund: mittel  
Verkehrsdichte: gering  
Brückenindex: 0,116  
Durchlass-Tauglichkeit: ungeeignet
