Einschätzung von Durchlass-Bauwerken und Gefährdung des Fischotters

Aufnahme Nummer: 1938-013

Aufnahme-Datum: 15.10.2010

Gewässername: k.A.
Lage: Sildemow
Straße: k.A.
Gleisanlage
Todfunde: 0

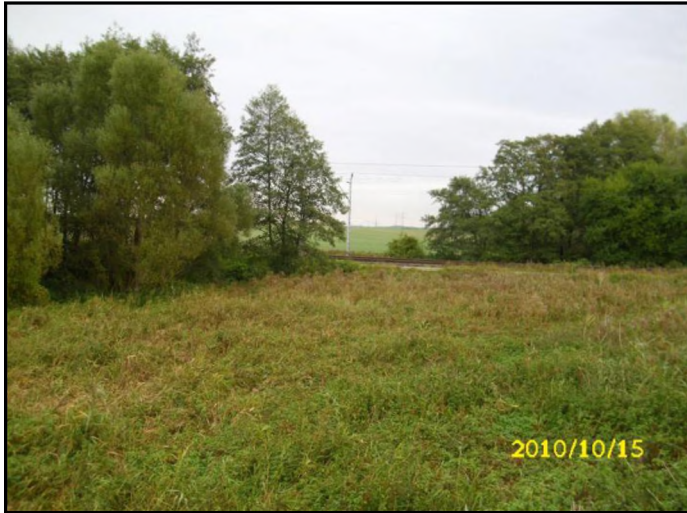
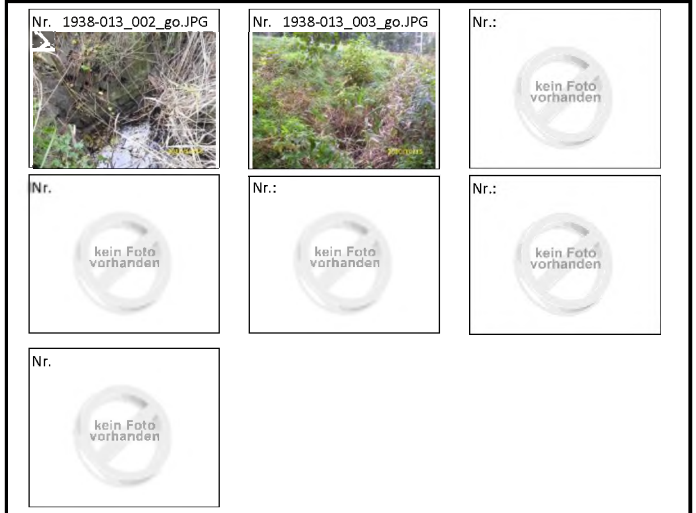
Nr.: 1938-013_001_go.JPG

Störfaktoren: Durchlass vollständig geflutet , Böschung ungünstig für wandernde Tiere (zum Gewässer steiler und tiefer als Böschung zur Straße).

Straßengraben offen mit Gewässer verbunden (in 1 oder mehr Richtungen). Gefahr, dass Otter diese Rinnen hochwandern und dann am Ende auf die Straße laufen.

Durchlass vollständig geflutet?

Bedeutung im Habitatverbund: gering
Verkehrsdichte: gering
Brückenindex: 0
Durchlass-Tauglichkeit: ungeeignet

Geschwindigkeitsbegrenzung	<input type="checkbox"/>	Bermen an Ufer anbinden	<input type="checkbox"/>
Trockenröhre einbringen	<input checked="" type="checkbox"/>	Wiesenzufahrten verlegen	<input type="checkbox"/>
		Komplexmaßnahmen notwendig	<input type="checkbox"/>
