Einschätzung von Durchlass-Bauwerken und Gefährdung des Fischotters

Aufnahme Nummer: 1938-014

Aufnahme-Datum: 15.10.2010

Gewässername: Kringelgraben
Lage: Rostock süd L132-Kringelgraben
Straße: L 231
Landesstraße
Totfunde: 0

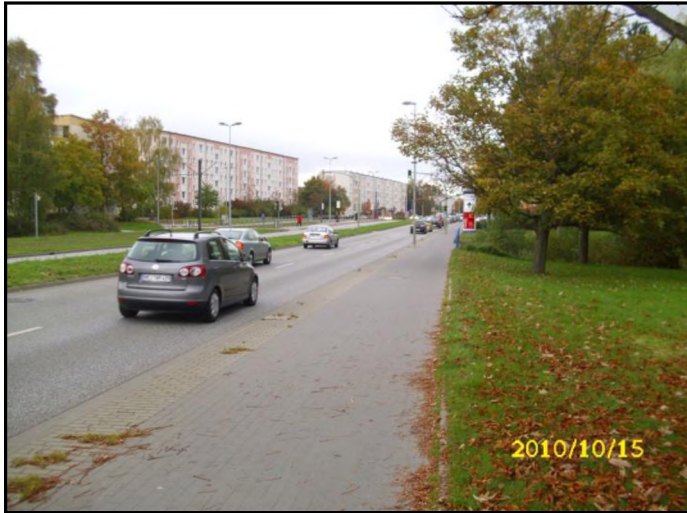
Nr.: 1938-014_001_go.JPG

Störfaktoren: Sohlschwelle , Rechen/Schieber

Böschung ungünstig für wandernde Tiere (zum Gewässer steiler und tiefer als Böschung zur Straße). , Ungünstiges 'Länge zu Durchmesser'-Verhältnis

Bedeutung im Habitatverbund: gering
Verkehrsdichte: hoch
Brückenindex: 0
Durchlass-Tauglichkeit: ungeeignet
