Einschätzung von Durchlass-Bauwerken und Gefährdung des Fischotters

Aufnahme Nummer: 1938-016 Aufnahme-Datum: 15.10.2010

Gewässername: k.A.
Lage: Papendorf Bahn NO
Straße: k.A.
Gleisanlage
Totfunde: 0

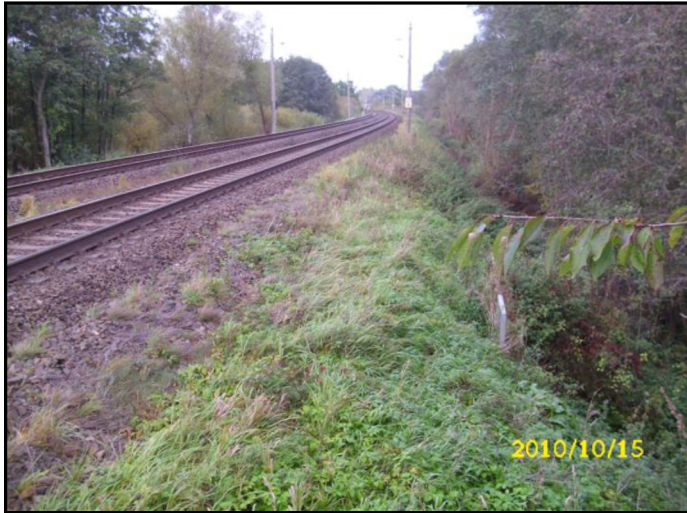
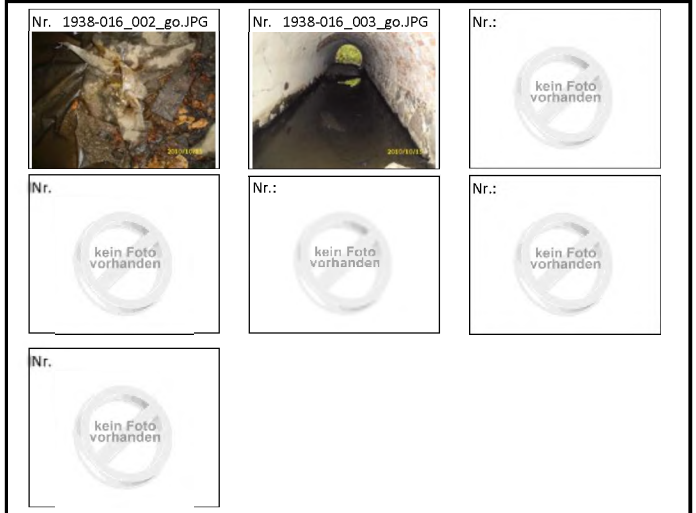
Nr.: 1938-016_001_go.JPG

Störfaktoren: Ungünstiges 'Länge zu Durchmesser'-Verhältnis, Turbulenzen oder Turbulenzengefahr nach Regen usw.

Bedeutung im Habitatverbund: sehr hoch
Verkehrsdichte: gering
Brückenindex: 0,159
Durchlass-Tauglichkeit: ungeeignet

Biotopverbund hoch, weil nah am Warnowtal.

Geschwindigkeitsbegrenzung	<input type="checkbox"/>	Bermen an Ufer anbinden	<input type="checkbox"/>
Trockenröhre einbringen	<input checked="" type="checkbox"/>	Wiesenzufahrten verlegen	<input type="checkbox"/>
		Komplexmaßnahmen notwendig	<input type="checkbox"/>
