# Einschätzung von Durchlass-Bauwerken und Gefährdung des Fischotters

Aufnahme Nummer: 1938-017 Aufnahme-Datum: 15.10.2010

Gewässername: k.A.  
Lage: Papendorf Bahn mitte  
Straße: k.A.  
Gleisanlage  
Totfunde: 0

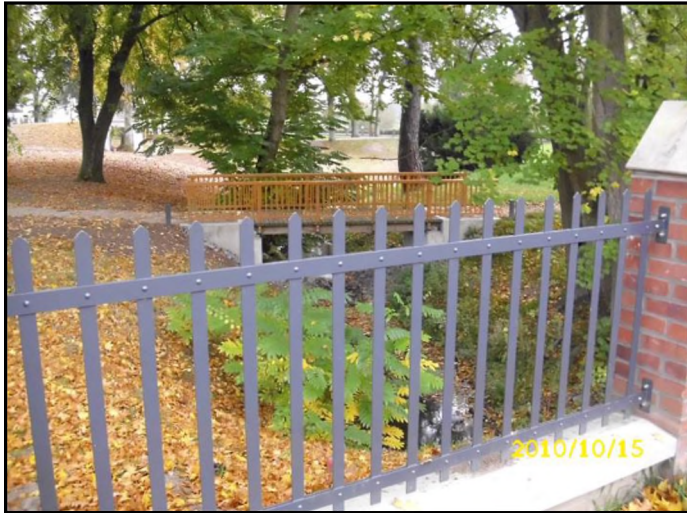
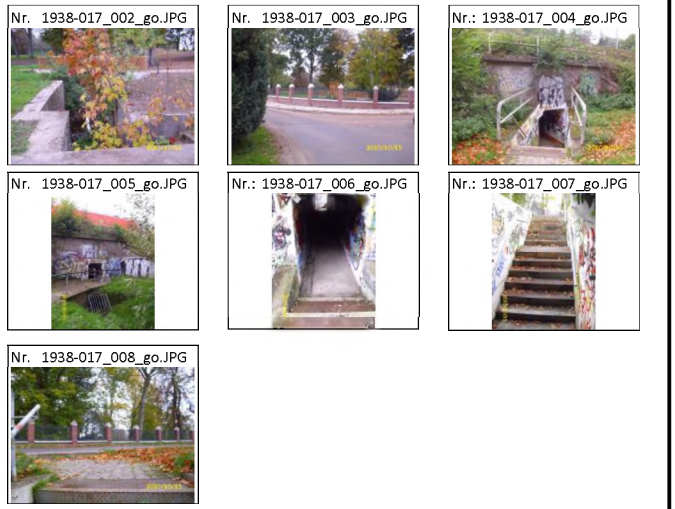
Nr.: 1938-017\_001\_go.JPG

Ungünstiges 'Länge zu Durchmesser'-Verhältnis

Bedeutung im Habitatverbund: sehr hoch  
Verkehrsdichte: gering  
Brückenindex: 0  
Durchlass-Tauglichkeit: ungeeignet

Biotopverbund hoch, weil nah am Warnowtal. Unterhalb vom Gutspark liegt ein Rohrdurchlass (1,2m und 20m lang), siehe Bilder.

Geschwindigkeitsbegrenzung	<input type="checkbox"/>	Bermen an Ufer anbinden	<input checked="" type="checkbox"/>
Trockenröhre einbringen	<input type="checkbox"/>	Wiesenzufahrten verlegen	<input type="checkbox"/>
		Komplexmaßnahmen notwendig	<input type="checkbox"/>
