Einschätzung von Durchlass-Bauwerken und Gefährdung des Fischotters

Aufnahme Nummer: 1938-019 Aufnahme-Datum: 15.10.2010

Gewässername: k.A.
Lage: südl Papendorf nah A20
Straße: k.A.
Gleisanlage
Totfunde: 0

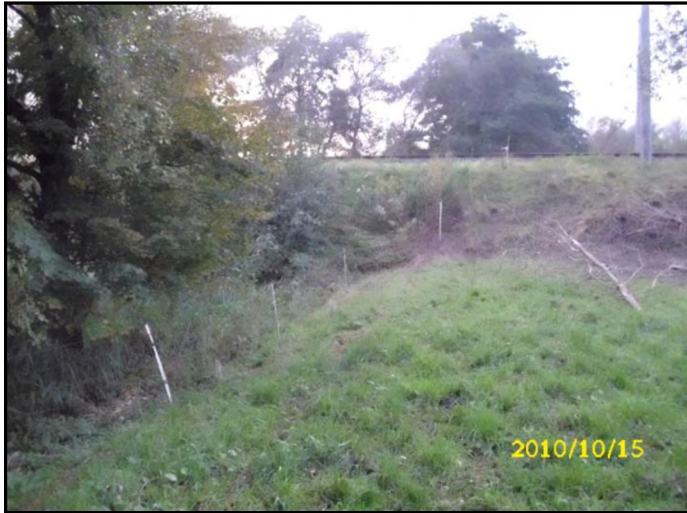
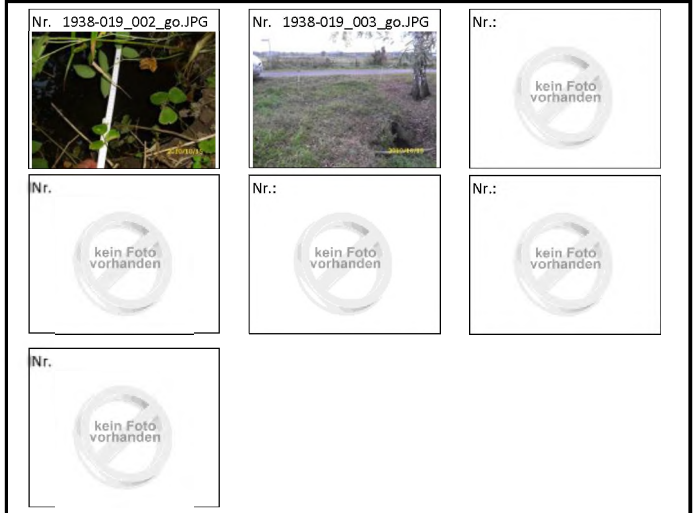
Nr.: 1938-019_001_go.JPG

Störfaktoren: Flutungsgefahr, Ungünstiges 'Länge zu Durchmesser'-Verhältnis

Bedeutung im Habitatverbund: sehr hoch
Verkehrsdichte: gering
Brückenindex: 0,005
Durchlass-Tauglichkeit: ungeeignet

Geschwindigkeitsbegrenzung	<input type="checkbox"/>	Bermen an Ufer anbinden	<input type="checkbox"/>
Trockenröhre einbringen	<input checked="" type="checkbox"/>	Wiesenzufahrten verlegen	<input type="checkbox"/>
		Komplexmaßnahmen notwendig	<input type="checkbox"/>
