Einschätzung von Durchlass-Bauwerken und Gefährdung des Fischotters

Aufnahme Nummer: 1938-020 Aufnahme-Datum: 15.10.2010

Gewässername: k.A.
Lage: südl Papendorf mittig/Einzelgehöft
Straße: k.A.
Gleisanlage
Totfunde: 0

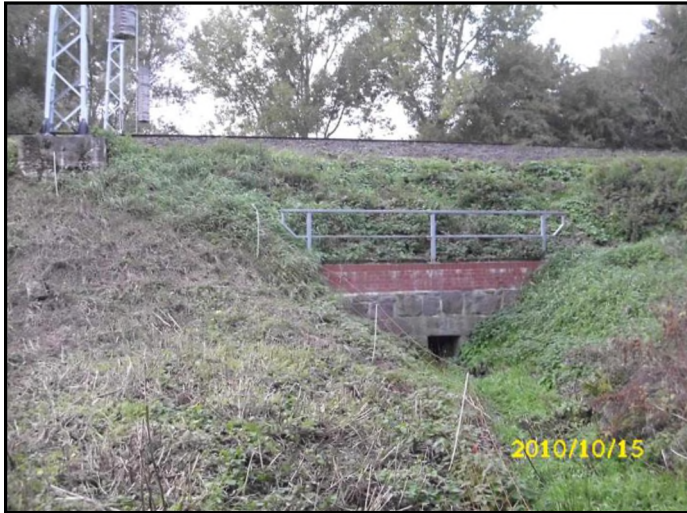
Nr.: 1938-020_001_go.JPG

Störfaktoren: Flutungsgefahr, Ungünstiges 'Länge zu Durchmesser'-Verhältnis

Bedeutung im Habitatverbund: mittel
Verkehrsdichte: gering
Brückenindex: 0,019
Durchlass-Tauglichkeit: ungeeignet

Geschwindigkeitsbegrenzung	<input type="checkbox"/>	Bermen an Ufer anbinden	<input type="checkbox"/>
Trockenröhre einbringen	<input checked="" type="checkbox"/>	Wiesenzufahrten verlegen	<input type="checkbox"/>
		Komplexmaßnahmen notwendig	<input type="checkbox"/>
