Einschätzung von Durchlass-Bauwerken und Gefährdung des Fischotters

Aufnahme Nummer: 1938-021 Aufnahme-Datum: 15.10.2010

Gewässername: k.A.
Lage: südwestl. Papendorf nah A20
Straße: k.A.
sonstige Straße
Todfunde: 0

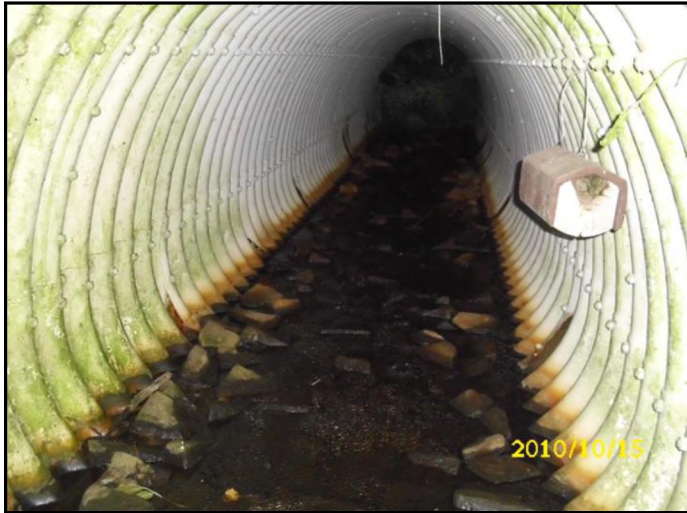
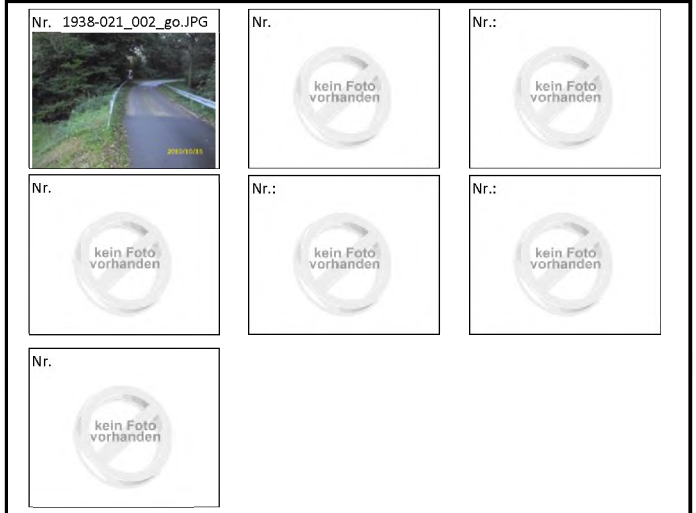
Nr.: 1938-021_001_go.JPG

Störfaktoren: Ungünstiges 'Länge zu Durchmesser'-Verhältnis , Turbulenzen oder Turbulenzengefahr nach Regen usw. , Bermen fehlen

Bedeutung im Habitatverbund: sehr hoch
Verkehrsdichte: gering
Brückenindex: 0,232
Durchlass-Tauglichkeit: ungeeignet

Im Durchlass befinden sich 3 Brutkästen für Wasseramsel/Gebirgsstelze. Priorität der Maßnahme gering, weil nur wenig und langsamer Verkehr sowie hoher Böschungswiderstand.
