# Einschätzung von Durchlass-Bauwerken und Gefährdung des Fischotters

Aufnahme Nummer: 1938-024 Aufnahme-Datum: 19.10.2010

Gewässername: k.A.  
Lage: Wilsen ausbau bahn  
Straße: k.A.  
Gleisanlage  
Todfunde: 0

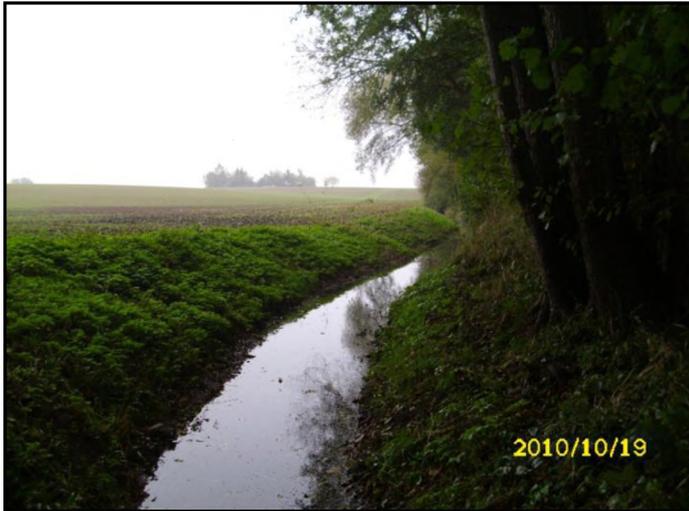
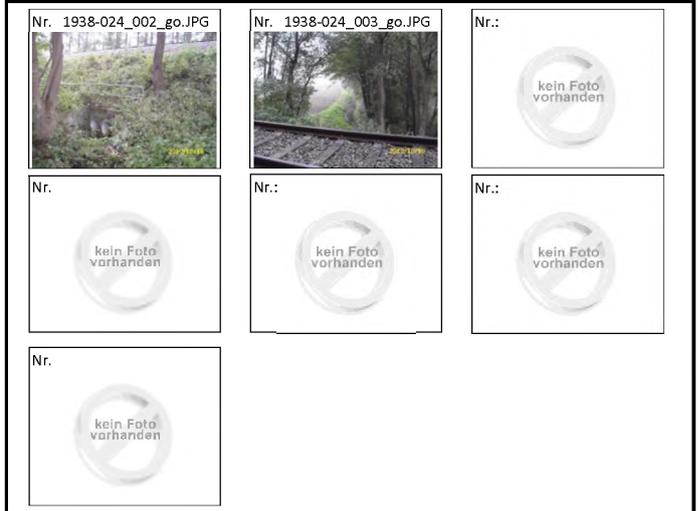
Nr.: 1938-024\_001\_go.JPG

Störfaktoren: Flutungsgefahr, Ungünstiges 'Länge zu Durchmesser'-Verhältnis

Lichte Breite [m]: 0,6  
Lichte Höhe [m]: 0,55 Brückenlänge [m]: 17

Bedeutung im Habitatverbund: gering  
Verkehrsdichte: gering  
Brückenindex: 0,019  
Durchlass-Tauglichkeit: ungeeignet

Geschwindigkeitsbegrenzung	<input type="checkbox"/>	Bermen an Ufer anbinden	<input type="checkbox"/>
Trockenröhre einbringen	<input checked="" type="checkbox"/>	Wiesenzufahrten verlegen	<input type="checkbox"/>
		Komplexmaßnahmen notwendig	<input type="checkbox"/>
