Einschätzung von Durchlass-Bauwerken und Gefährdung des Fischotters

Aufnahme Nummer: 1938-025 Aufnahme-Datum: 20.10.2010

Gewässername: k.A.
Lage: Clausdorf Waidbachtal Hang
Straße: L 010
Landesstraße
Totfunde: 0

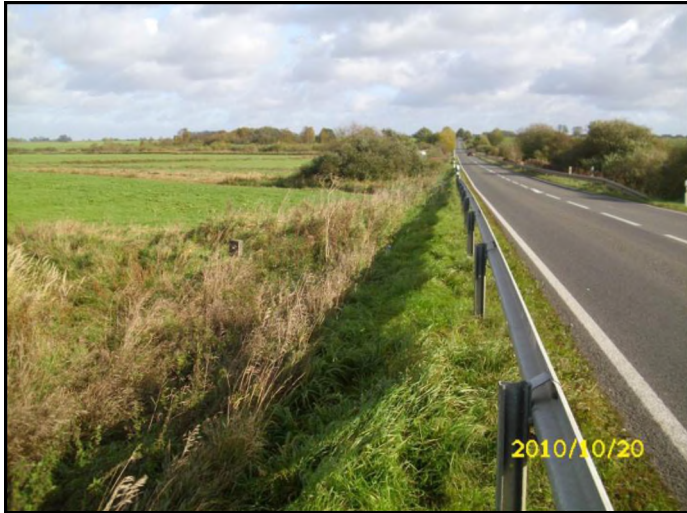
Nr.: 1938-025_001_go.JPG

Störfaktoren: Durchlass vollständig geflutet

Straßengraben offen mit Gewässer verbunden (in 1 oder mehr Richtungen). Gefahr, dass Otter diese Rinnen hochwandern und dann am Ende auf die Straße laufen.

Bedeutung im Habitatverbund: mittel
Verkehrsdichte: mittel
Brückenindex: 0
Durchlass-Tauglichkeit: ungeeignet

Geschwindigkeitsbegrenzung	<input type="checkbox"/>	Bermen an Ufer anbinden	<input type="checkbox"/>
Trockenröhre einbringen	<input checked="" type="checkbox"/>	Wiesenzufahrten verlegen	<input type="checkbox"/>
		Komplexmaßnahmen notwendig	<input type="checkbox"/>
