Einschätzung von Durchlass-Bauwerken und Gefährdung des Fischotters

Aufnahme Nummer: 1938-026

Aufnahme-Datum: 20.10.2010

Gewässername: Waidbach
Lage: Clausdorf Waidbachtal Bach
Straße: L 010
Landesstraße
Todfunde: 0

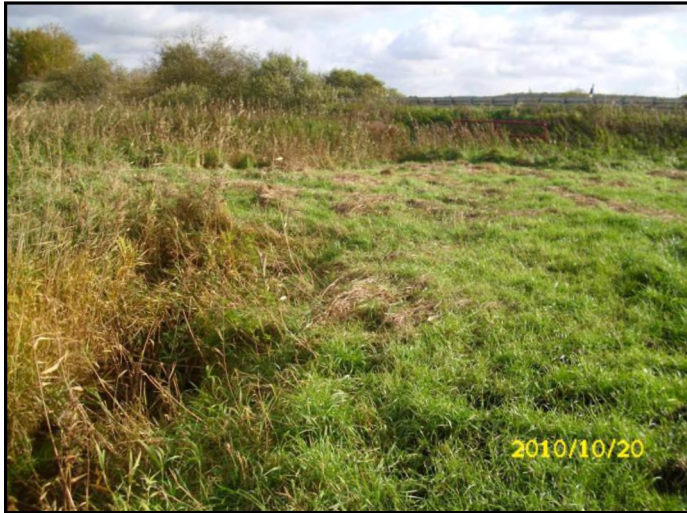
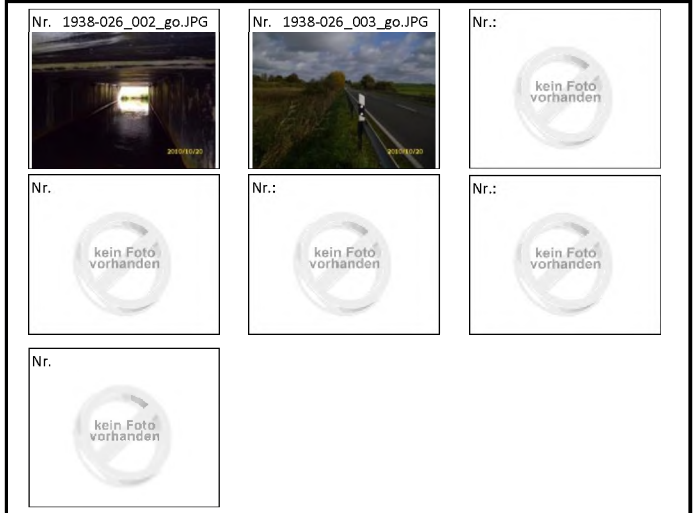
Nr.: 1938-026_001_go.JPG

Störfaktoren: Ungünstiges 'Länge zu Durchmesser'-Verhältnis , Zufahrt Wiese/Feld, der Otter aus dem Wasser und damit auf die Böschung und dichter an die Straße führt.

Bedeutung im Habitatverbund: sehr hoch
Verkehrsdichte: mittel
Brückenindex: 0,155
Durchlass-Tauglichkeit: ungeeignet
