# Einschätzung von Durchlass-Bauwerken und Gefährdung des Fischotters

Aufnahme Nummer: 1938-027

Aufnahme-Datum: 20.10.2010

Gewässername: k.A.  
Lage: Klünerberg östl. Waidbachtal Graben  
Straße: L 13  
Landesstraße  
Totfunde: 0

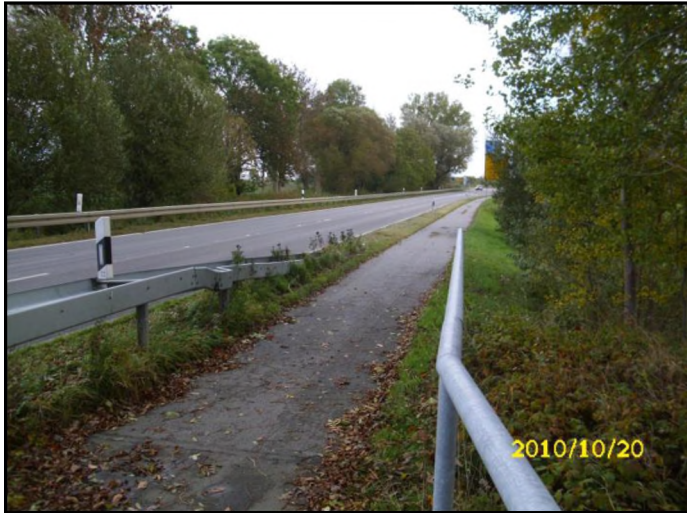
Nr.: 1938-027\_001\_go.JPG

Straßengraben offen mit Gewässer verbunden (in 1 oder mehr Richtungen). Gefahr, dass Otter diese Rinnen hochwandern und dann am Ende auf die Straße laufen.

Bedeutung im Habitatverbund: mittel  
Verkehrsdichte: mittel  
Brückenindex: 0,083  
Durchlass-Tauglichkeit: ungeeignet

Geschwindigkeitsbegrenzung	<input type="checkbox"/>	Bermen an Ufer anbinden	<input type="checkbox"/>
Trockenröhre einbringen	<input checked="" type="checkbox"/>	Wiesenzufahrten verlegen	<input type="checkbox"/>
		Komplexmaßnahmen notwendig	<input type="checkbox"/>
