Einschätzung von Durchlass-Bauwerken und Gefährdung des Fischotters

Aufnahme Nummer: 1938-030

Aufnahme-Datum: 09.11.2010

Gewässername: k.A.
Lage: Pölchow Bhf N
Straße: k.A.
Gleisanlage
Todfunde: 0

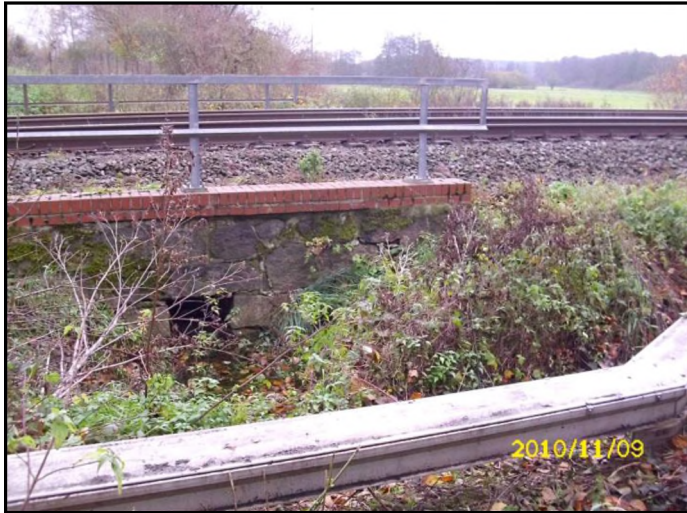
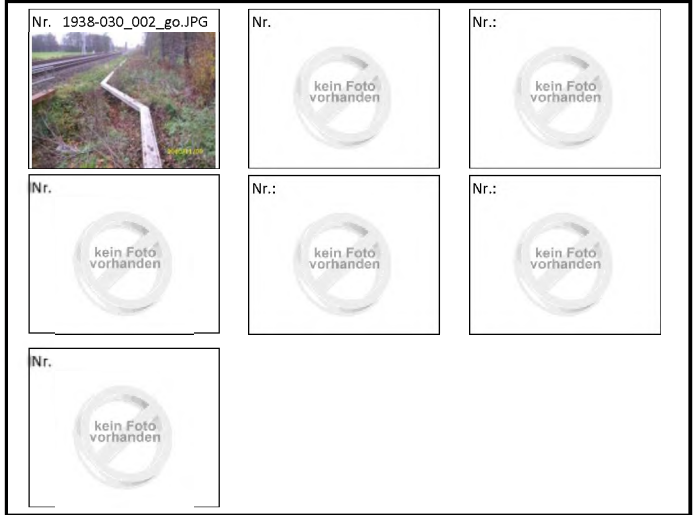
Nr.: 1938-030_001_go.JPG

Störfaktoren: Flutungsgefahr , Ungünstiges 'Länge zu Durchmesser'-Verhältnis

Knick im Gewässerverlauf. Gefahr, dass Otter den kürzesten Weg wählen , Zufahrt Wiese/Feld, der Otter aus dem Wasser und damit auf die Böschung und dichter an die Straße führt.

sonstige Störfaktoren: Straßengraben offen mit Gewässer verbunden (in 1 oder mehr Richtungen). Gefahr, dass Otter diese Rinnen hochwandern und dann am Ende auf die Straße laufen.

Bedeutung im Habitatverbund: sehr hoch
Verkehrsdichte: gering
Brückenindex: 0,02
Durchlass-Tauglichkeit: ungeeignet

Geschwindigkeitsbegrenzung	<input type="checkbox"/>	Bermen an Ufer anbinden	<input type="checkbox"/>
Trockenröhre einbringen	<input checked="" type="checkbox"/>	Wiesenzufahrten verlegen	<input type="checkbox"/>
		Komplexmaßnahmen notwendig	<input type="checkbox"/>
