Einschätzung von Durchlass-Bauwerken und Gefährdung des Fischotters

Aufnahme Nummer: 1939-001 Aufnahme-Datum: 24.06.2010

Gewässername: Kösterbeck
Lage: Petschow
Straße: K 20
Kreisstraße
Todfunde: 0

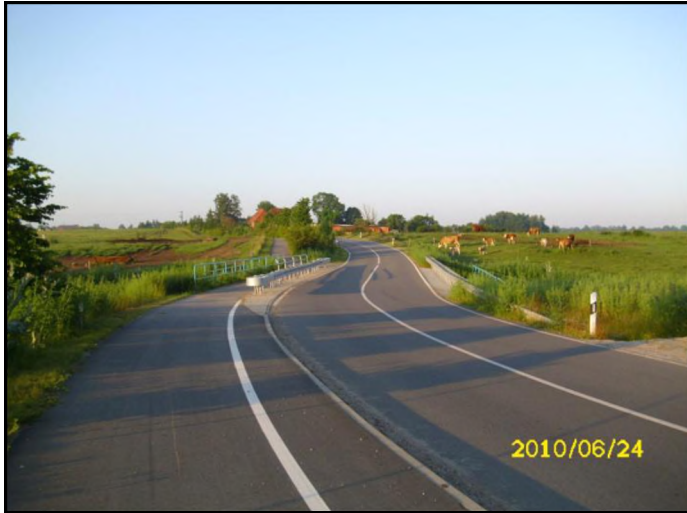
Nr.: 1939-001_001_go.JPG

Störfaktoren: Böschung ungünstig für wandernde Tiere (zum Gewässer steiler und tiefer als Böschung zur Straße). , Parallelweg, der Otter aus dem Wasser und damit auf die Böschung und dichter an die Straße führt.

Hochwasserbermen fehlen und die Böschung ist sehr steil, sie sollte zur Brücke hin abgestuft werden.

Geschwindigkeitsbegrenzung	<input type="checkbox"/>	Bermen an Ufer anbinden	<input checked="" type="checkbox"/>
Trockenröhre einbringen	<input type="checkbox"/>	Wiesenzufahrten verlegen	<input type="checkbox"/>
		Komplexmaßnahmen notwendig	<input type="checkbox"/>
