Einschätzung von Durchlass-Bauwerken und Gefährdung des Fischotters

Aufnahme Nummer: 1939-002 Aufnahme-Datum: 24.06.2010

Gewässername: k.A.
Lage: Petschow
Straße: K 20
Kreisstraße
Todfunde: 0

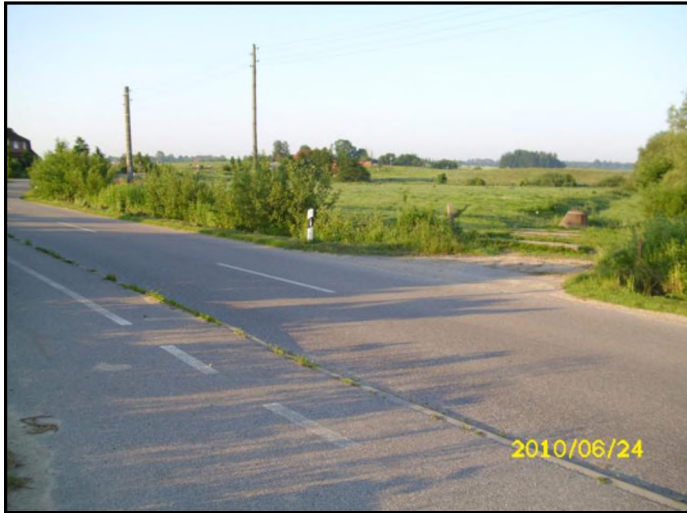
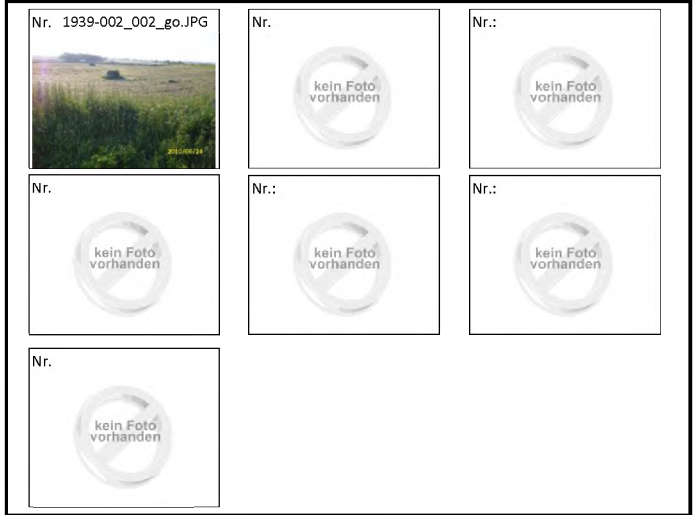
Nr.: 1939-002_001_go.JPG

Brückentyp: Rohrdurchlass Durchlaß Durchmesser: k.A.

Lichte Breite [m]: 0
Lichte Höhe [m]: 0 Brückenlänge [m]: (Fuß 13, Verro

Bedeutung im Habitatverbund: mittel
Verkehrsdichte: mittel
Brückenindex: 0
Durchlass-Tauglichkeit: ungeeignet

Trennung Wehr Durchlass	<input type="checkbox"/>	keine notwendig	<input checked="" type="checkbox"/>
Installation oberhalb Wehr	<input type="checkbox"/>	Markierstruktur Steinsch	<input type="checkbox"/>
Installation unterhalb Wehr	<input type="checkbox"/>	Markierstruktur Ufersubstrat	<input type="checkbox"/>
Entfernung Rechen	<input type="checkbox"/>	Markierstruktur Laufbohle fest	<input type="checkbox"/>
Entfernung sonstige Hindernisse	<input type="checkbox"/>	Markierstruktur Laufbohle schwimmend	<input type="checkbox"/>
Kastendurchlass/Maul eins. Berme	<input checked="" type="checkbox"/>	Markierstruktur Podest	<input type="checkbox"/>
Kastendurchlass/Maul beids. Berme	<input type="checkbox"/>	Verrohrung öffnen	<input type="checkbox"/>
Markierstruktur einseitig	<input type="checkbox"/>	Leit-/Schutzzäune notwendig	<input type="checkbox"/>
Markierstruktur beidseitig	<input type="checkbox"/>	Leitstrukturen/ -senken einrichten	<input type="checkbox"/>

Geschwindigkeitsbegrenzung	<input type="checkbox"/>	Bermen an Ufer anbinden	<input type="checkbox"/>
Trockenröhre einbringen	<input type="checkbox"/>	Wiesenzufahrten verlegen	<input checked="" type="checkbox"/>
		Komplexmaßnahmen notwendig	<input type="checkbox"/>
