Einschätzung von Durchlass-Bauwerken und Gefährdung des Fischotters

Aufnahme Nummer: 1939-004 Aufnahme-Datum: 24.06.2010

Gewässername: k.A.
Lage: Hohenfelde (bahn w)
Straße: k.A.
Gleisanlage
Totfunde: 0

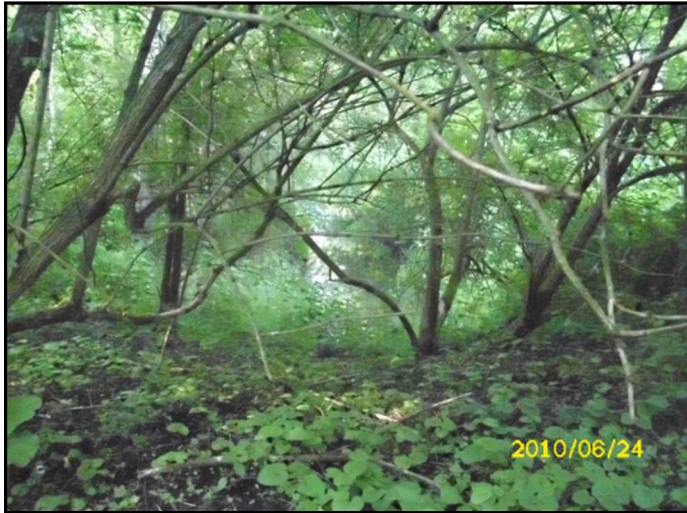
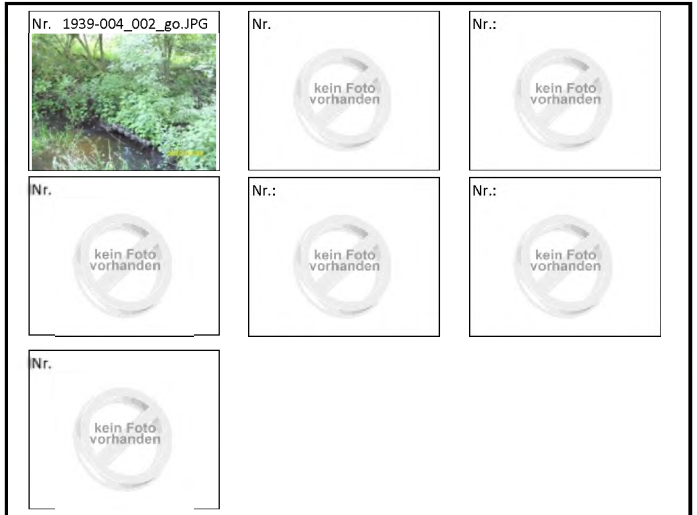
Nr.: 1939-004_001_go.JPG

Störfaktoren: Durchlass vollständig geflutet , Ungünstiges 'Länge zu Durchmesser'-Verhältnis

Bedeutung im Habitatverbund: gering
Verkehrsdichte: gering
Brückenindex: 0
Durchlass-Tauglichkeit: ungeeignet
