Einschätzung von Durchlass-Bauwerken und Gefährdung des Fischotters

Aufnahme Nummer: 1939-006

Aufnahme-Datum: 24.06.2010

Gewässername: Carbäk
Lage: O Hohenfelde
Straße: B 110
Bundesstraße
Todfunde: 1

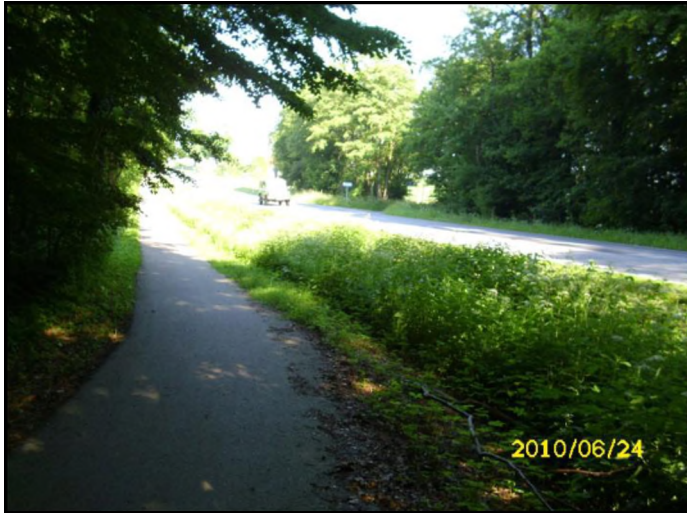
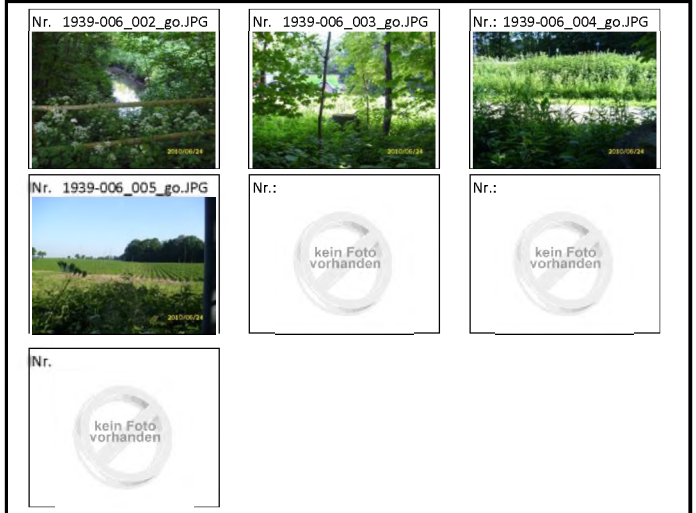
Nr.: 1939-006_001_go.JPG

Störfaktoren: Durchlass vollständig geflutet , Verrohrt , Böschung ungünstig für wandernde Tiere (zum Gewässer steiler und tiefer als Böschung zur Straße).

Ungünstiges 'Länge zu Durchmesser'-Verhältnis , Knick im Gewässerverlauf. Gefahr, dass Otter den kürzesten Weg wählen , Parallelweg, der Otter aus dem Wasser und damit auf die Böschung und dichter an die Straße führt.

sonstige Störfaktoren: Straßengraben offen mit Gewässer verbunden (in 1 oder mehr Richtungen). Gefahr, dass Otter diese Rinnen hochwandern und dann am Ende auf die Straße laufen.

Bedeutung im Habitatverbund: sehr hoch
Verkehrsdichte: hoch
Brückenindex: 0
Durchlass-Tauglichkeit: ungeeignet

Trennung Wehr Durchlass	<input type="checkbox"/>	keine notwendig	<input checked="" type="checkbox"/>
Installation oberhalb Wehr	<input type="checkbox"/>	Markierstruktur Steinsch	<input type="checkbox"/>
Installation unterhalb Wehr	<input type="checkbox"/>	Markierstruktur Ufersubstrat	<input type="checkbox"/>
Entfernung Rechen	<input type="checkbox"/>	Markierstruktur Laufbohle fest	<input type="checkbox"/>
Entfernung sonstige Hindernisse	<input type="checkbox"/>	Markierstruktur Laufbohle schwimmend	<input type="checkbox"/>
Kastendurchlass/Maul eins. Berme	<input type="checkbox"/>	Markierstruktur Podest	<input type="checkbox"/>
Kastendurchlass/Maul beids. Berme	<input checked="" type="checkbox"/>	Verrohrung öffnen	<input checked="" type="checkbox"/>
Markierstruktur einseitig	<input type="checkbox"/>	Leit-/Schutzzäune notwendig	<input type="checkbox"/>
Markierstruktur beidseitig	<input type="checkbox"/>	Leitstrukturen/-senken einrichten	<input type="checkbox"/>
