# Einschätzung von Durchlass-Bauwerken und Gefährdung des Fischotters

Aufnahme Nummer: 1939-008

Aufnahme-Datum: 12.10.2010

Gewässername: Liepgraben  
Lage: westl. Dummerstorf  
Straße: L 191  
Landesstraße  
Todfunde: 0

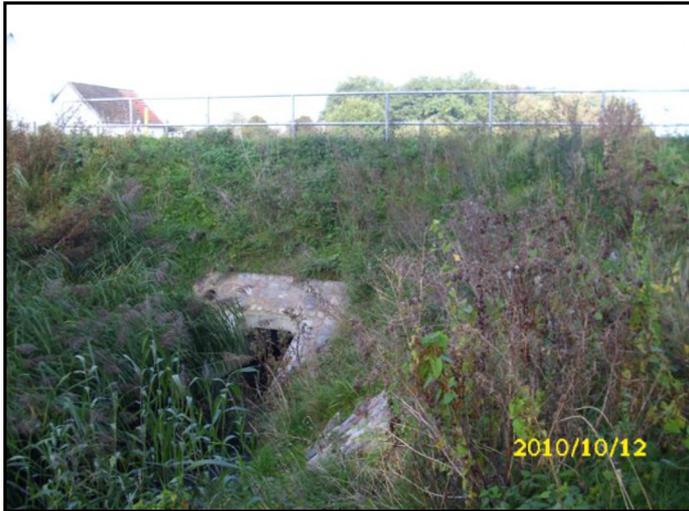
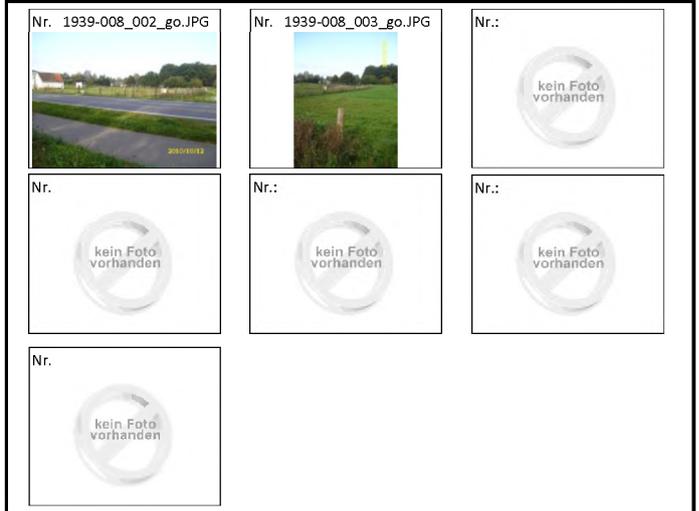
Nr.: 1939-008\_001\_go.JPG

Bedeutung im Habitatverbund: mittel  
Verkehrsdichte: mittel  
Brückenindex: 0  
Durchlass-Tauglichkeit: ungeeignet

Ausgeprägter Wechsel ohne Losung. Otter/Marder?

Geschwindigkeitsbegrenzung	<input type="checkbox"/>	Bermen an Ufer anbinden	<input type="checkbox"/>
Trockenröhre einbringen	<input checked="" type="checkbox"/>	Wiesenzufahrten verlegen	<input type="checkbox"/>
		Komplexmaßnahmen notwendig	<input checked="" type="checkbox"/>
