Einschätzung von Durchlass-Bauwerken und Gefährdung des Fischotters

Aufnahme Nummer: 1939-009

Aufnahme-Datum: 12.10.2010

Gewässername: k.A.
Lage: Kreuz A19-A20
Straße: A 20
Autobahn
Todfunde: 3

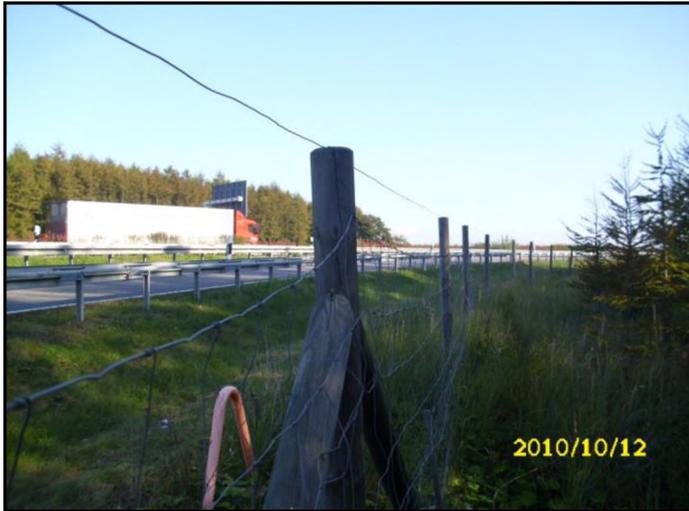
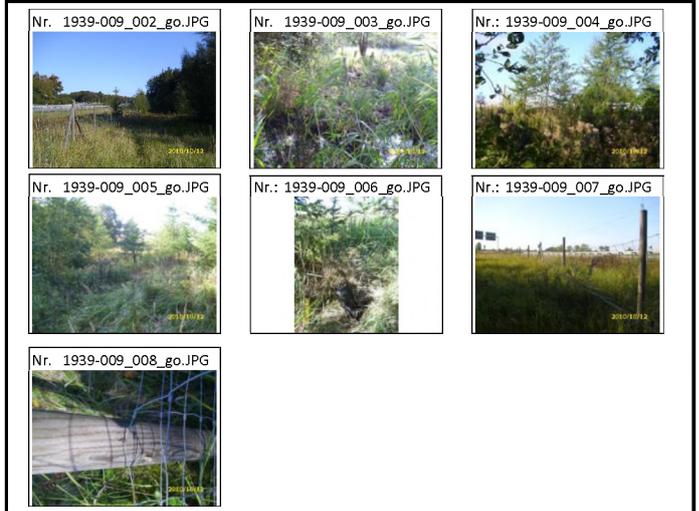
Nr.: 1939-009_001_go.JPG

Störfaktoren: Durchlass und Leitlinie fehlen, 3 Löcher/Untergrabungen im Zaun

Ausgeprägter Wechsel ohne Losung. Fuchs/Marder? Zaun undicht (2mal untergraben und 1mal mit Schere geöffnet). Maschenweite des Zäunes ungeeignet. Otter können über Grasbulten leicht durch den Zaun steigen. Zaun wurde mit zu leichten Krampen befestigt, sie sind z.T. auch schon herausgefallen. Im Wald mehrere Sölle/Moore. A20 zerschneidet hier 2 Wanderachsen: von der Warnow in Richtung Südost und von der Kösterbeck in Richtung Süd.

Geschwindigkeitsbegrenzung	<input type="checkbox"/>	Bermen an Ufer anbinden	<input type="checkbox"/>
Trockenröhre einbringen	<input type="checkbox"/>	Wiesenzufahrten verlegen	<input type="checkbox"/>
		Komplexmaßnahmen notwendig	<input checked="" type="checkbox"/>
