Einschätzung von Durchlass-Bauwerken und Gefährdung des Fischotters

Aufnahme Nummer: 1939-010

Aufnahme-Datum: 12.10.2010

Gewässername: k.A.
Lage: A19 direkt südlich Kreuz A19-A20
Straße: A 19
Autobahn
Todfunde: 0

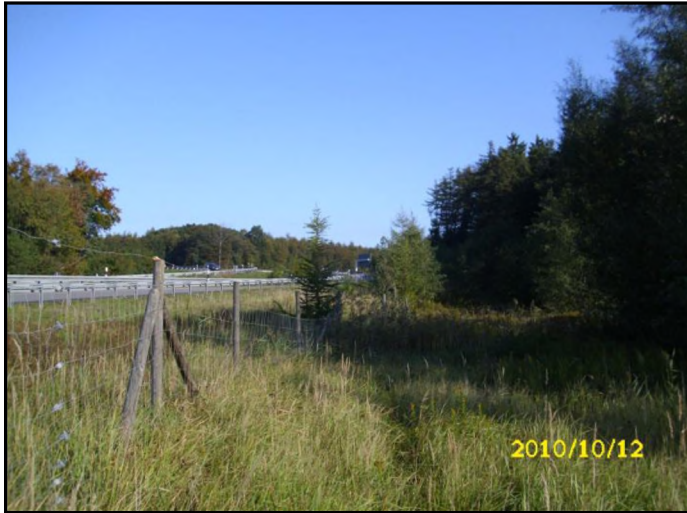
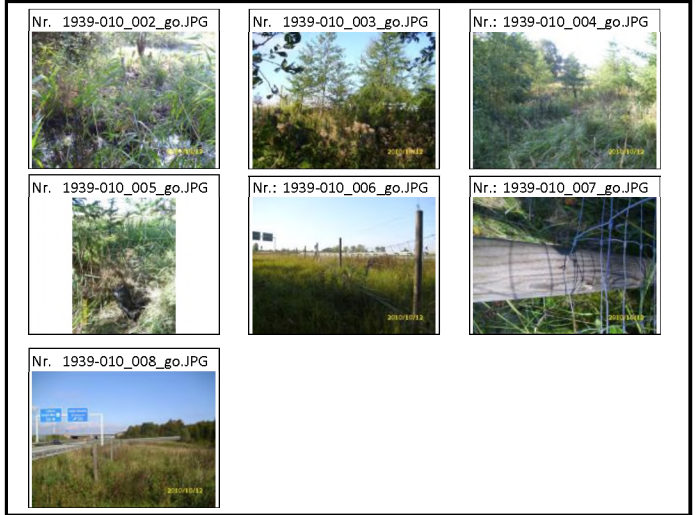
Nr.: 1939-010_001_go.JPG

Störfaktoren: Durchlass fehlt, kein Zaun

Brückentyp: kein Durchlass

Bedeutung im Habitatverbund: mittel
Verkehrsdichte: hoch
Brückenindex: 0
Durchlass-Tauglichkeit: ungeeignet

Ausgeprägter Wechsel vom Fuchs, Dachs, Wildschwein und Reh. Zaun fehlt hier. Im Wald mehrere Sölle/Moore. A20 zerschneidet hier 2 Wanderachsen: von der Warnow in Richtung Südost und von der Kösterbeck in Richtung Süd

Geschwindigkeitsbegrenzung	<input type="checkbox"/>	Bermen an Ufer anbinden	<input type="checkbox"/>
Trockenröhre einbringen	<input type="checkbox"/>	Wiesenzufahrten verlegen	<input type="checkbox"/>
		Komplexmaßnahmen notwendig	<input checked="" type="checkbox"/>
