# Einschätzung von Durchlass-Bauwerken und Gefährdung des Fischotters

Aufnahme Nummer: 1939-011

Aufnahme-Datum: 12.10.2010

Gewässername: k.A.  
Lage: Gleis nördl. Kavelstorf  
Straße: k.A.  
Gleisanlage  
Totfunde: 0

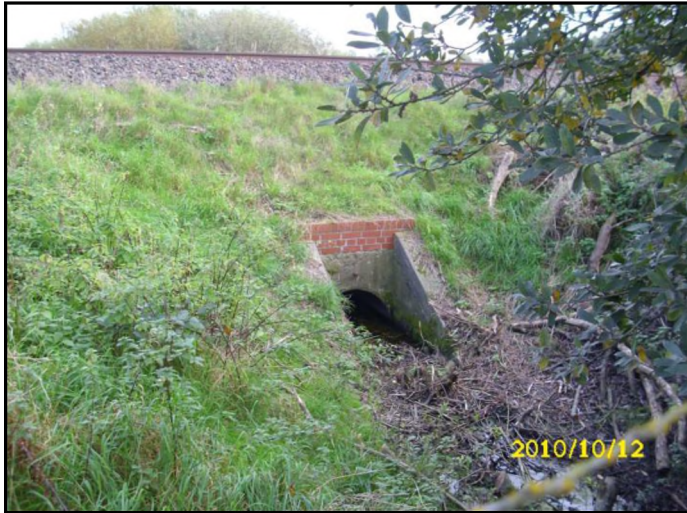
Nr.: 1939-011\_001\_go.JPG

Störfaktoren: Flutungsgefahr , Ungünstiges 'Länge zu Durchmesser'-Verhältnis

Knick im Gewässerverlauf. Gefahr, dass Otter den kürzesten Weg wählen

Bedeutung im Habitatverbund: gering  
Verkehrsdichte: gering  
Brückenindex: 0,036  
Durchlass-Tauglichkeit: ungeeignet

Geschwindigkeitsbegrenzung	<input type="checkbox"/>	Bermen an Ufer anbinden	<input type="checkbox"/>
Trockenröhre einbringen	<input checked="" type="checkbox"/>	Wiesenzufahrten verlegen	<input type="checkbox"/>
		Komplexmaßnahmen notwendig	<input type="checkbox"/>
