# Einschätzung von Durchlass-Bauwerken und Gefährdung des Fischotters

Aufnahme Nummer: 1939-012 Aufnahme-Datum: 12.10.2010

Gewässername: k.A.  
Lage: nwestl von Kreuz A19-A20  
Straße: k.A.  
Gleisanlage  
Todfunde: 0

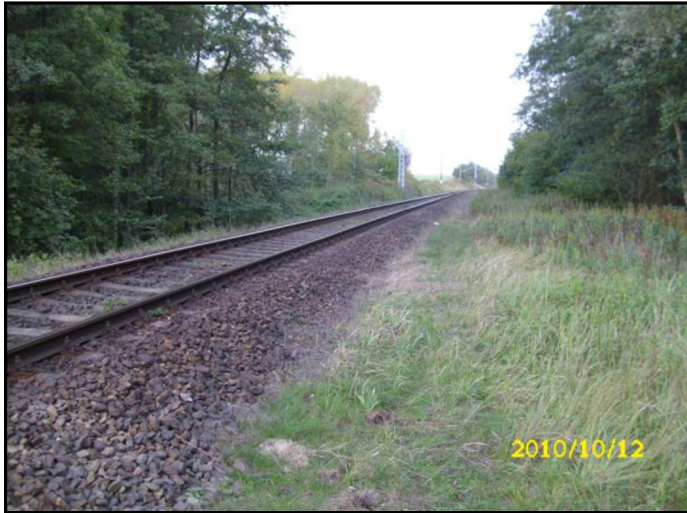
Nr.: 1939-012\_001\_go.JPG

Störfaktoren: Flutungsgefahr, Straßengraben offen mit Gewässer verbunden (in 1 oder mehr Richtungen). Gefahr, dass Otter diese Rinnen hochwandern und dann am Ende auf die Straße laufen.

Ungünstiges 'Länge zu Durchmesser'-Verhältnis

Bedeutung im Habitatverbund: mittel  
Verkehrsdichte: gering  
Brückenindex: 0,06  
Durchlass-Tauglichkeit: ungeeignet

Geschwindigkeitsbegrenzung	<input type="checkbox"/>	Bermen an Ufer anbinden	<input type="checkbox"/>
Trockenröhre einbringen	<input checked="" type="checkbox"/>	Wiesenzufahrten verlegen	<input type="checkbox"/>
		Komplexmaßnahmen notwendig	<input type="checkbox"/>
