Einschätzung von Durchlass-Bauwerken und Gefährdung des Fischotters

Aufnahme Nummer: 1939-013

Aufnahme-Datum: 12.10.2010

Gewässername: k.A.
Lage: sw von Hohen Schwarzf
Straße: k.A.
Gleisanlage
Todfunde: 0

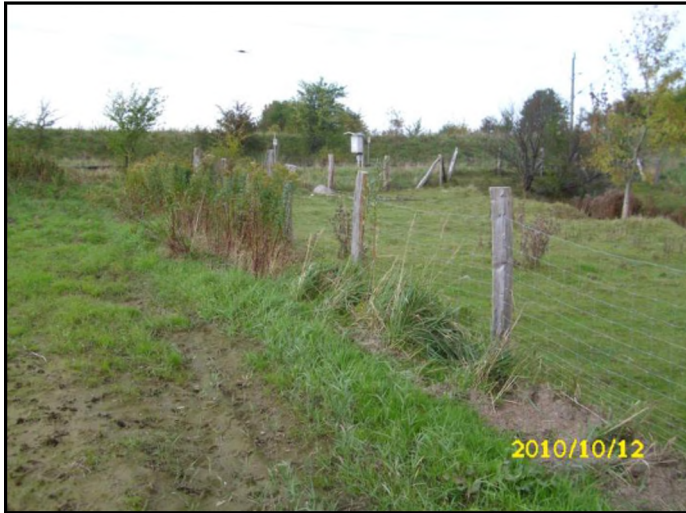
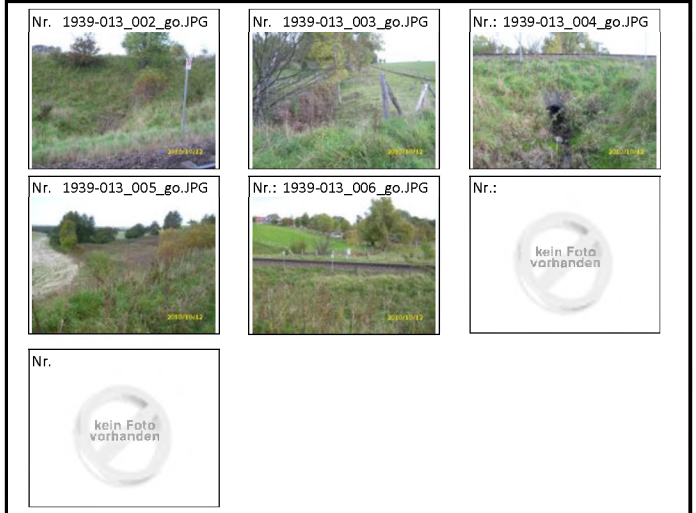
Nr.: 1939-013_001_go.JPG

Störfaktoren: Flutungsgefahr , Ungünstiges 'Länge zu Durchmesser'-Verhältnis , Parallelweg, der Otter aus dem Wasser und damit auf die Böschung und dichter an die Straße führt.

Bedeutung im Habitatverbund: mittel
Verkehrsdichte: gering
Brückenindex: 0,063
Durchlass-Tauglichkeit: ungeeignet

Alter Bahndamm mit ungeeignetem Durchlass (90cm) sowie Zaun um ein Privatgrundstück herum, behindern die Wanderung.

Geschwindigkeitsbegrenzung	<input type="checkbox"/>	Bermen an Ufer anbinden	<input type="checkbox"/>
Trockenröhre einbringen	<input checked="" type="checkbox"/>	Wiesenzufahrten verlegen	<input type="checkbox"/>
		Komplexmaßnahmen notwendig	<input type="checkbox"/>
